# **LUFTBILDAUSWERTUNG ZUR ÜBERPRÜFUNG DES VERDACHTS AUF KAMPFMITTELBELASTUNG VON BAUGRUNDFLÄCHEN INKLUSIVE RECHERCHE ZU KAMPF- & KRIEGSDATEN ZUR LUFTBILDAUSWAHL**

Gutachten der UXO PRO Consult vom 26.07.2021

72336 Balingen - Engstlatt,  
Meisterstraße,  
Neubau Wohngebiet  
212106221626

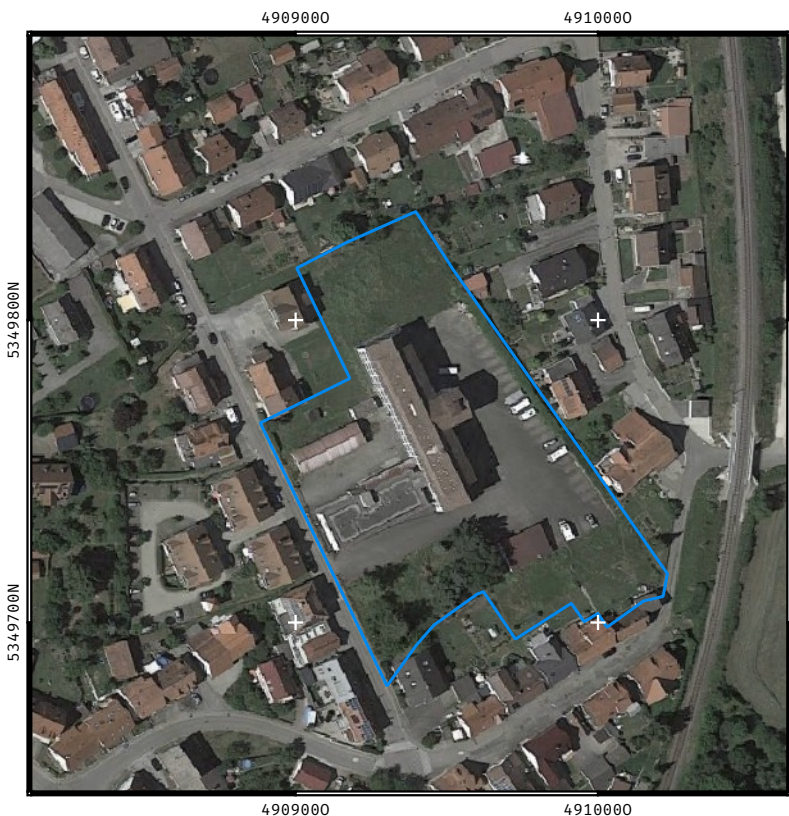
Das oben in heutiger Umweltsituation umrandete Erkundungsgebiet bestimmt alleinig den Bereich, für den das in der Begutachtung festgestellte Ergebnis gültig ist. Die Markierung kontaminationsrelevanter Strukturen ist nicht abschließend. Lediglich die für das Ergebnis der Begutachtung ausschlaggebenden Elemente wurden dargestellt.

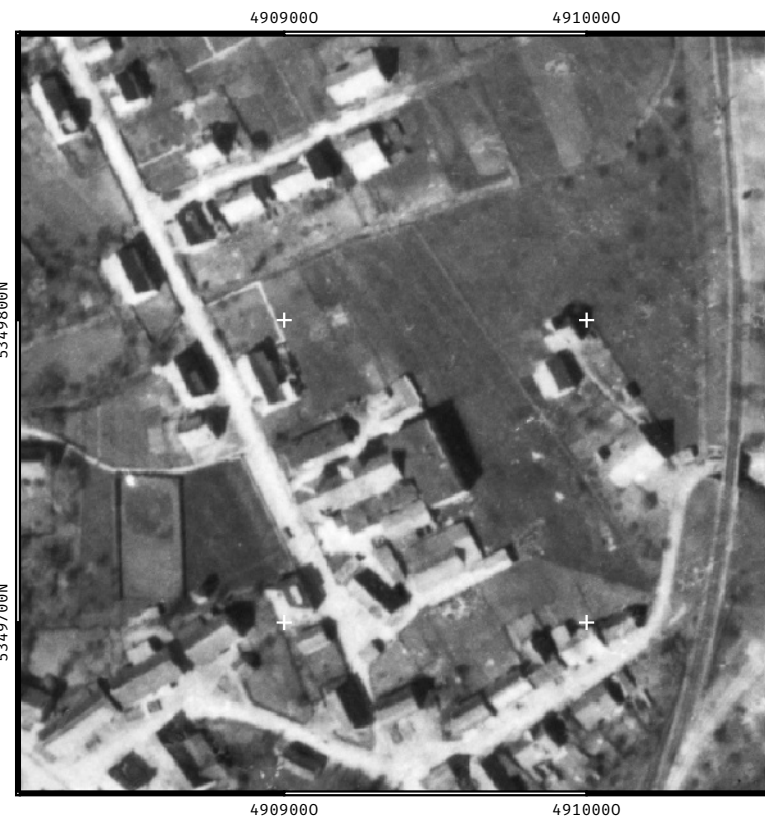
Aufnahmedatum des Luftbilds: 16.04.1945. Aufgrund technischer Umstände zur Zeit der Luftbilddaufnahme kann nicht ausgeschlossen werden, dass das Luftbild Verzerrungen unterliegt. Das reproduzierte Luftbild unterliegt strengsten Datenschutzbestimmungen und darf nicht ohne die schriftliche Gestattung von UXO PRO Consult weitergeleitet, verbreitet, veröffentlicht oder anderweitig Dritten zugänglich gemacht werden.

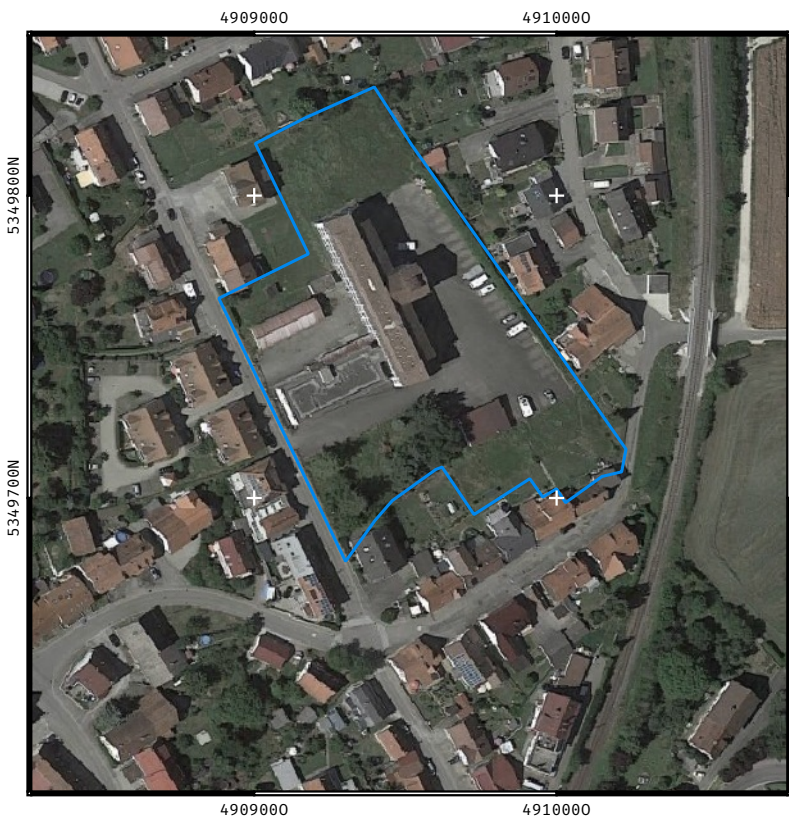
Das oben in heutiger Umweltsituation umrandete Erkundungsgebiet bestimmt allein den Bereich, für den das in der Begutachtung festgestellte Ergebnis gültig ist. Die Markierung kontaminationsrelevanter Strukturen ist nicht abschließend. Lediglich die für das Ergebnis der Begutachtung ausschlaggebenden Elemente wurden dargestellt.

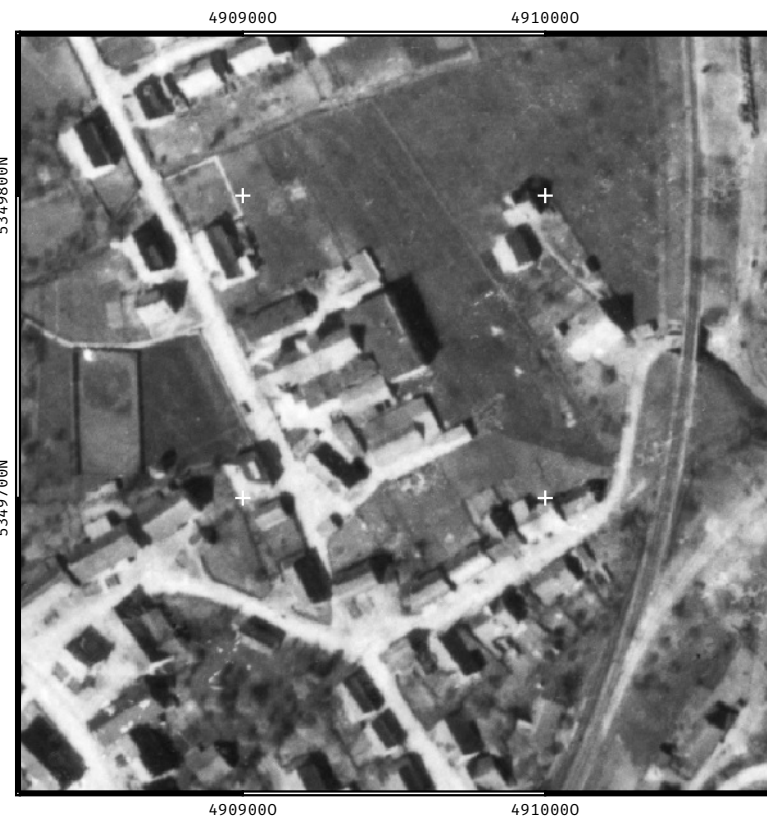
Aufnahmedatum des Luftbilds: 16.04.1945. Aufgrund technischer Umstände zur Zeit der Luftbilddaufnahme kann nicht ausgeschlossen werden, dass das Luftbild Verzerrungen unterliegt. Das reproduzierte Luftbild unterliegt strengsten Datenschutzbestimmungen und darf nicht ohne die schriftliche Genehmigung von UXO PRO Consult weitergeleitet, verbreitet, veröffentlicht oder anderweitig Dritten zugänglich gemacht werden.
