# **Orientierende Bausubstanz- und zusätzliche Untergrundunter- suchungen auf dem Grundstück Hindenburgstr. 75 in Balingen**

Aufgestellt: Tübingen, 23.09.2019

Stadt Balingen  
Amt für Stadtplanung und Bauservice  
Neue Strasse 31  
72336 Balingen

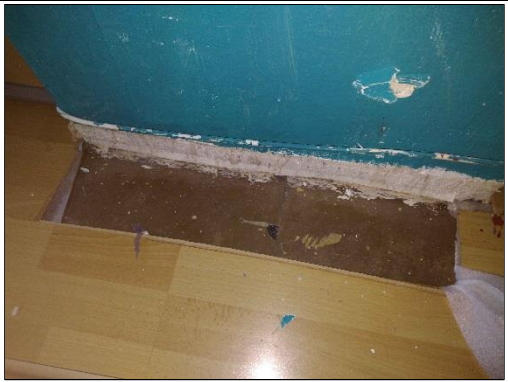
Tabelle 1: Bodenbelagsplatte im südwestlichen Gebäude

In den beiden nördlichen Räumen (ca. 28 m<sup>2</sup>) liegen unter Teppichboden bzw. Laminat Bodenbelagsplatten, für die ein Asbestverdacht besteht.

| | Obergeschoss, nördliche Räume, Boden | |
|---|---|---|
| Analytik | → Bodenbelagsplatte, mit Kleber | |
| Parameter | Asbest | |

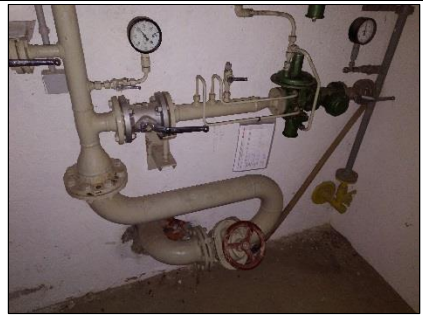
Tabelle 3: Flanschdichtungen im Keller des Wohnhauses 75

Die Flanschdichtungen zwischen den Wasserleitungen besitzen vermutlich Dichtungen aus Asbest.

| Untergeschoss | | |
|---|---|---|
| | Flanschdichtungen<br>→ Organoleptische Einstufung als asbesthaltig (schwach gebunden) ohne Analytik | |

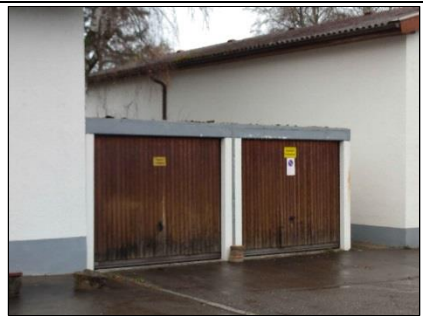
Tabelle 4: Dachpappe auf Garagendach

Aus der Dachpappe des Flachdaches wurde eine Probe genommen und auf PAK untersucht.

| Garage | | |
|---|---|---|
| | Flachdach<br>→ Dachpappe | |

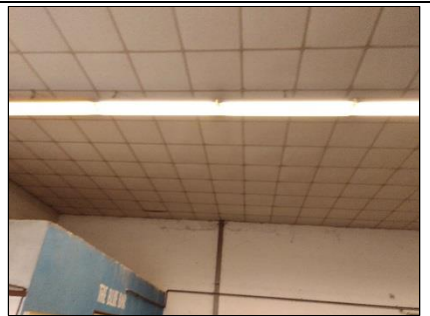
Tabelle 5: Abgehängte Decke im westlichen Werkstattgebäude

Der Bereich Werkstatt/Lager sowie die nördlich anschließende Garage (Firma Schwenk) besitzen eine abgehängte Decke aus Dämmplatten mit Künstlichen Mineralfasern (KMF).

| | Werkstatt/Lager | |
|---|---|---|
| | abgehängte Decke<br>→ Dämmplatten | |

Aufgrund der Baujahre der Gebäude ist davon auszugehen, dass alle künstlichen Mineralfasern in den Abbruchgebäuden als krebserzeugend (alte Mineralwolle) einzustufen sind.

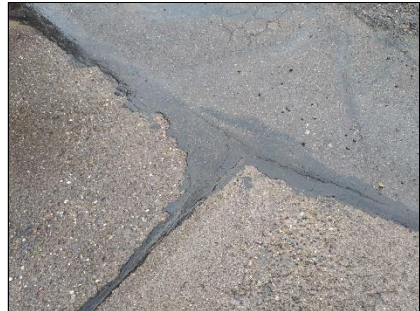
Tabelle 6: Asphaltfugen im Tanklagerbereich

Vor dem Gebäude, im früheren Tankstellenbereich, besitzt die Asphaltdecke schwarze Fugenmassen, die auf PAK beprobt wurden.

| | Tankstellenbereich neben Gebäude | |
|---|---|---|
| | → Asphaltfuge | |

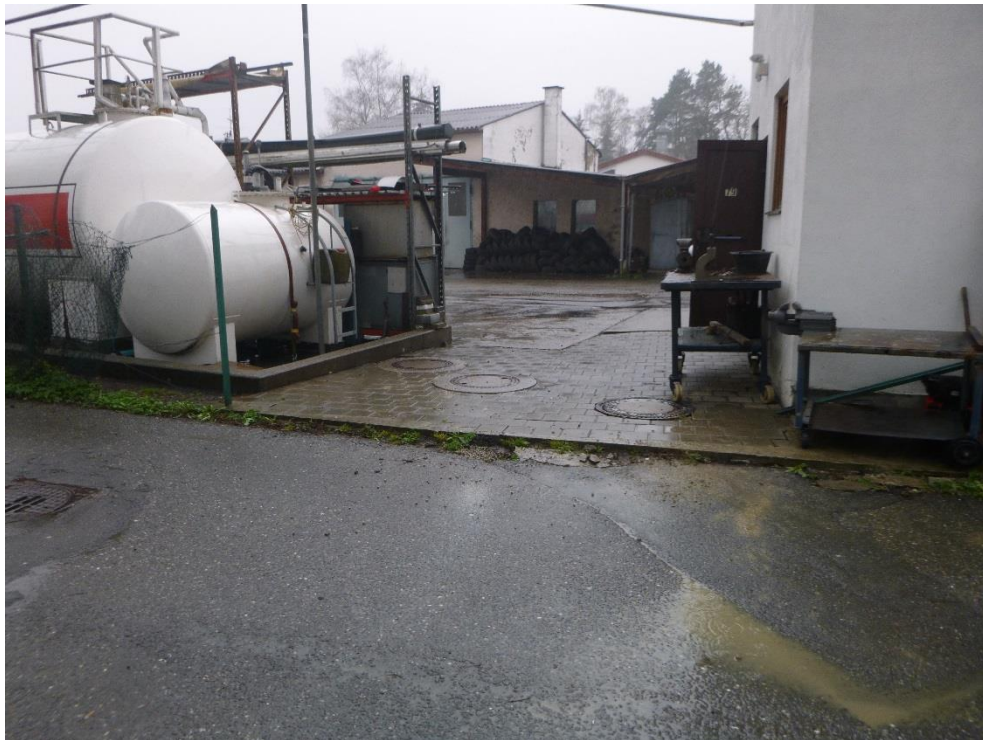
Abbildung 8: Schlammfang und Ölabscheider bei oberirdischem Tanklager  
Schadensbereich 5

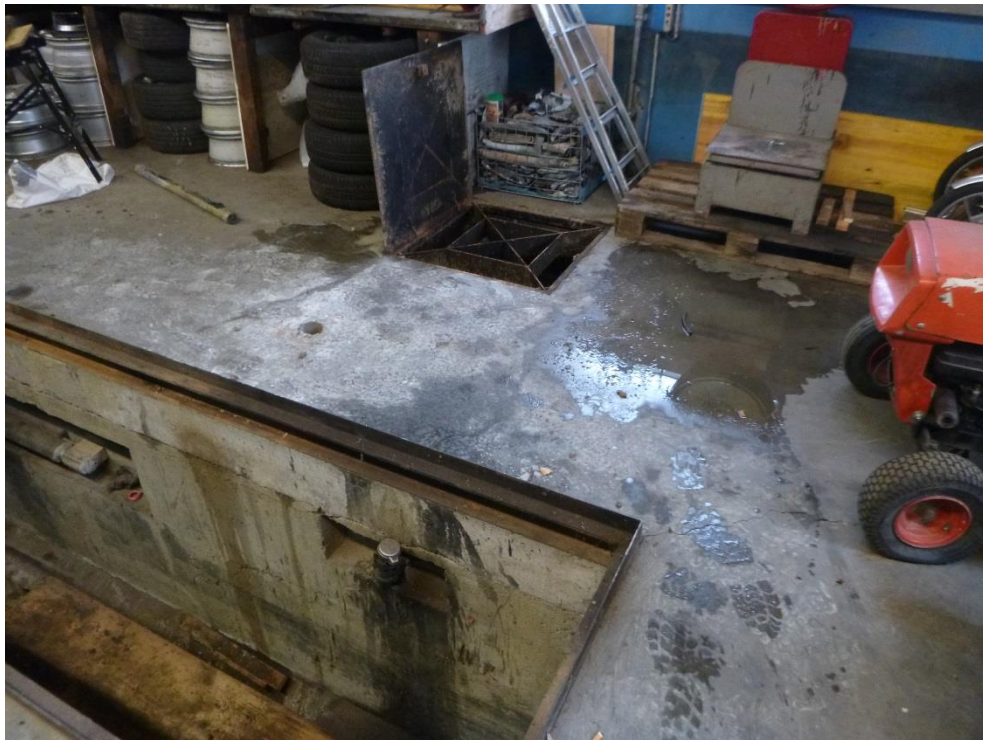
Abbildung 10: Unterirdischer Altöltank mit Montagegrube; Schadensbereich3

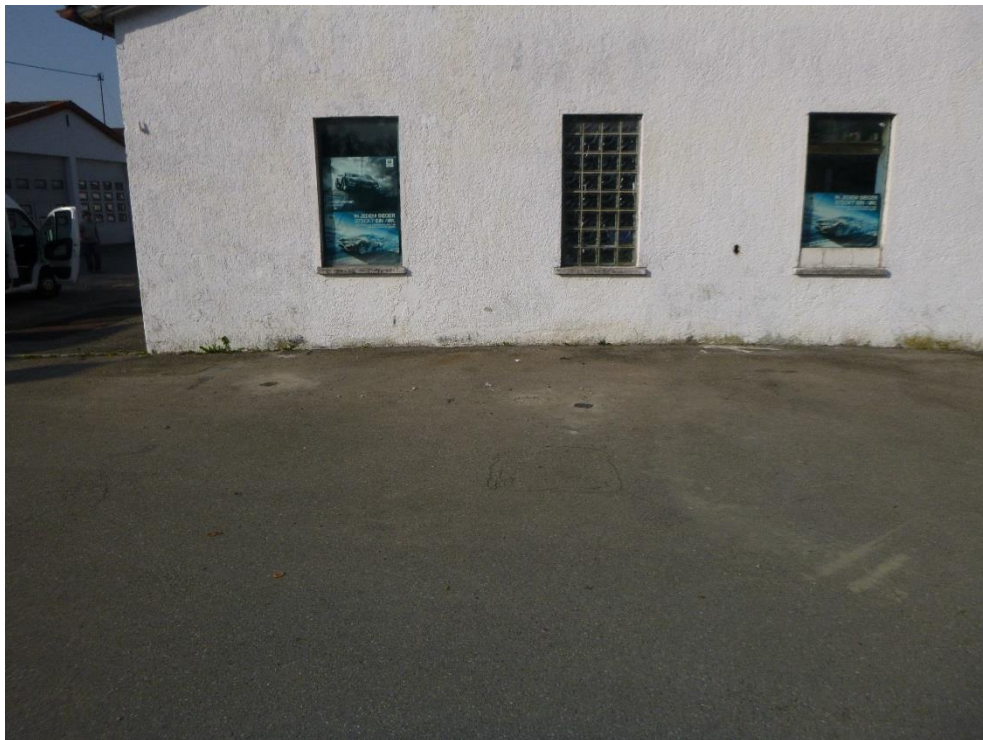
Abbildung 11: Bereich der ehem. Tankstelle Süd; Schadensbereich 1

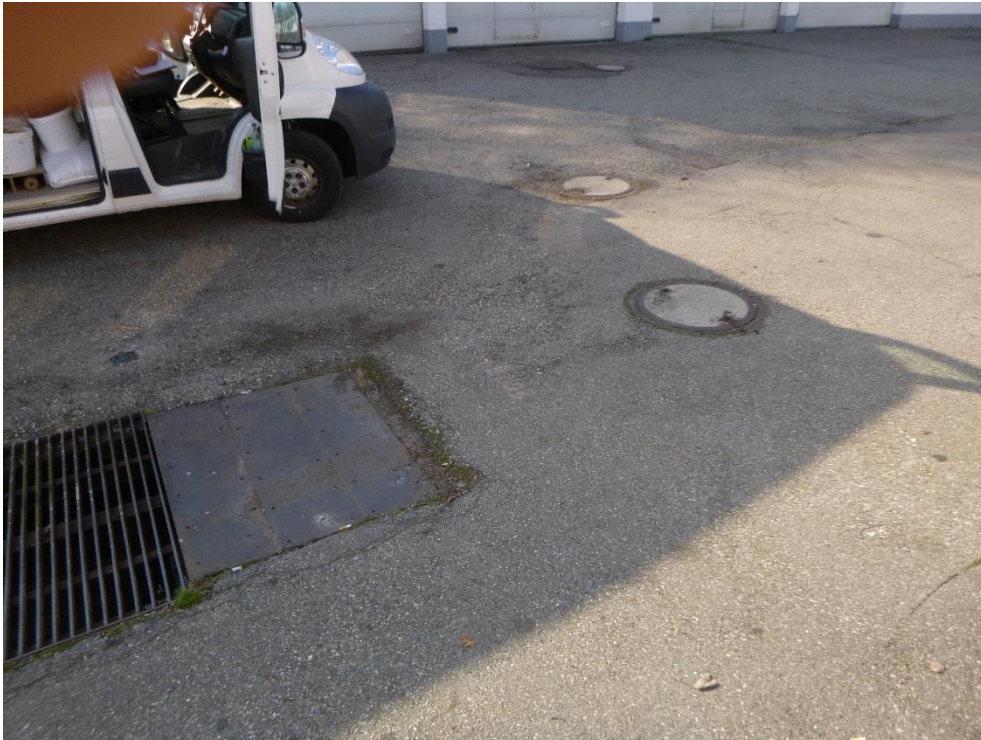
Abbildung 12: Waschplatz mit Schlammfang und Ölabscheider; Schadensbereich 4

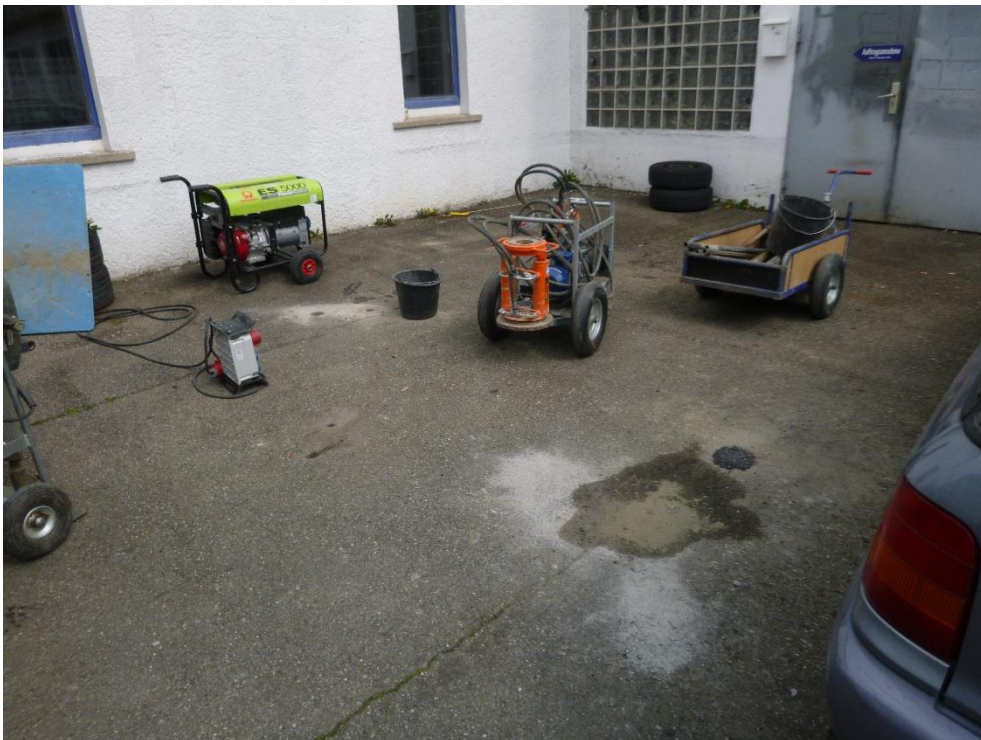
Abbildung 13: Ehem. Tankstelle Nord; Schadensbereich 2
