# Baugrunduntersuchung zur Vorbereitung der Gartenschau 2023

# Teil 1

# Karlstraße / Aktivpark / Tennisanlagen / Hindenburgstraße **Balingen**

Projektnummer: B 19 08 04 Bearbeiter: Dipl. Geol. H. Terton

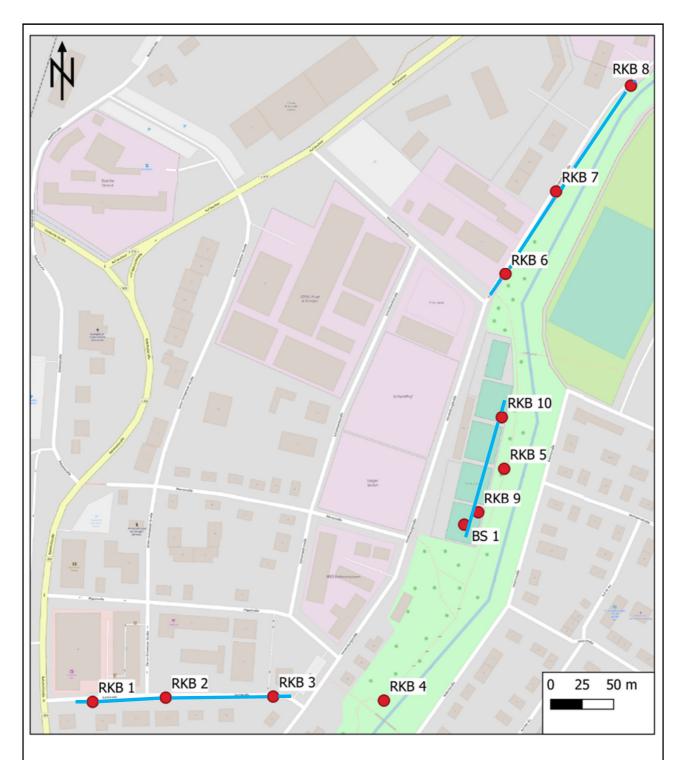
Anl. 2: Lageplan mit Aufschlusspunkten

Rammkernbohrung (RKB) und Baggerschurf (BS)

Die Lage des Baufensters ist der Anlage 1, die Lage der Aufschlusspunkte der Anlage 2 zu entnehmen. Die graphischen Darstellungen der Rammkernbohrungen und des Baggerschurfes gemäß DIN 4023 sind in der Anlage 3 einzusehen. Die Laborprüfberichte finden sich in Anlage 6.

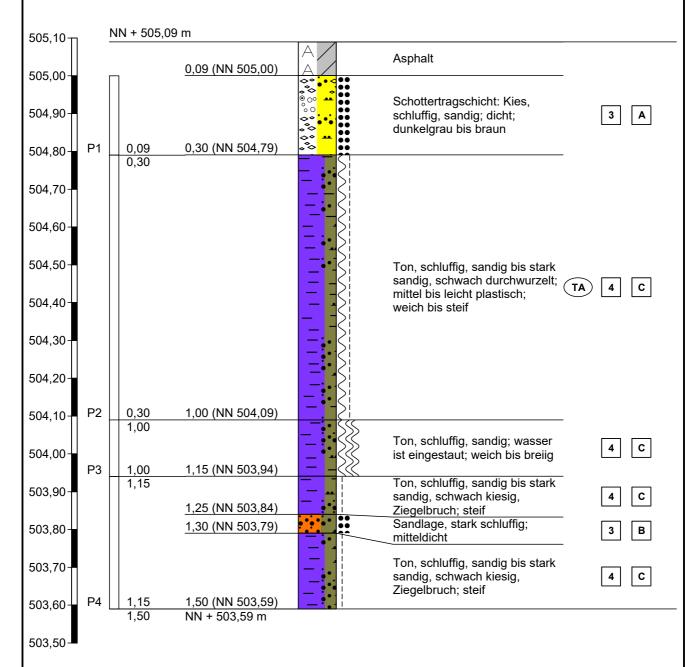
Projekt: BV Gartenschau, Balingen	Anlage 3.5
	Datum: 02.04.2019
Auftraggeber: Stadt Balingen	Bearb.: SP

# RKB 5

In der Bohrung RKB 5 folgten unterhalb der Tragschicht bis zur Endteufe Tone mit variierenden schluffigen, sandigen und kiesigen Beimengungen. Lokal fand sich Ziegelbruch. Die Konsistenz der Tone war weich bis steif, mit Tendenz zu steif in größerer Tiefe. Zwischen 1,0 und 1,15 m unter GOK war Wasser eingestaut, was eine breiige bis weiche Konsistenz verursachte. Die Tone wurden in 1,25 m Tiefe, von einer 0,05 m mächtigen, stark schluffigen Sandlage unterbrochen.

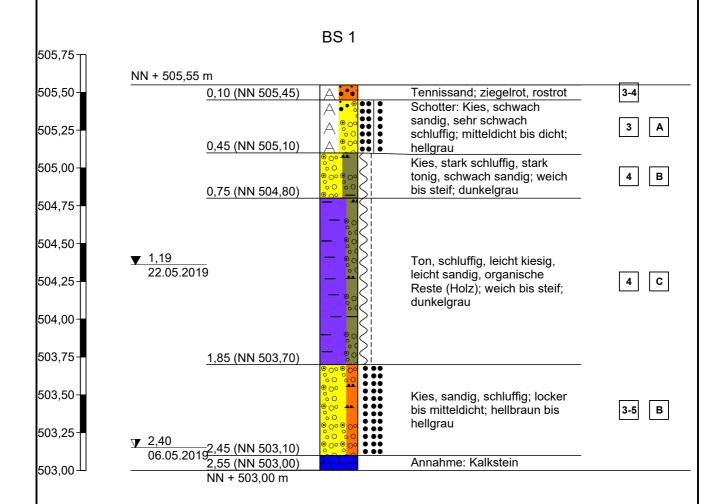
Projekt: BV Gartenschau, Balingen	Anlage 3.11
	Datum: 06.05.2019
Auftraggeber: Stadt Balingen	Bearb.: ML

#### Zeichnerische Darstellung von Bohrprofilen nach DIN 4023

Im Baggerschurf BS 1 wurde nach der Schottertragschicht ein 0,3 m mächtiger stark schluffiger, stark toniger, schwach sandiger Kies angetroffen. Die feinkörnige Matrix des dunkelgrauen Horizonts hatte eine weich bis steife Konsistenz. Bis zu einer Tiefe von 1,85 m folgte ein schluffiger, schwach kiesiger und schwach sandiger Ton. Es fanden sich organische Reste in Form von Holz. Die dunkelgraue Schicht hatte eine weich bis steife Konsistenz.

Im Anschluss stand im Schurf BS 1 bis zur maximalen Aufschlusstiefe von 2,45 m Kiese, mit sandigen und schluffigen Gemengteilen an. Der hellbraune bis hellgraue Horizont hatte eine lockere bis mitteldichte Lagerung. An der Basis des Schurfes wurde eine Kalksteinbank freigelegt, die ohne Meiseleinsatz nicht mehr lösbar war.

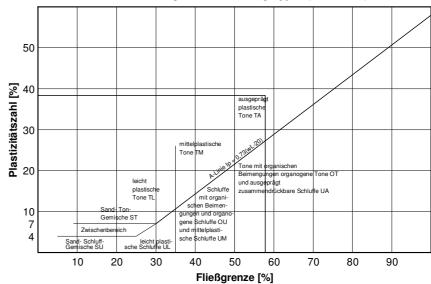
# Plastizitätsdiagramm mit Bodengruppen (DIN 18 196)

$w_{L}$  [%]: 57,78 Fließgrenze Ausrollgrenze [%]: 19,35 Plastizitätszahl I<sub>P</sub> : 0,384 Konsistenzzahl  $^{I}C$ : 0,746  $^{\rm I}$   $_{\rm L}$ Liquiditätszahl : 0,254  $^{I}A$ Aktivitätszahl

Erklärung zur Bodengruppe: GU\* = Kies, stark schluffig; TA = Ton ausgeprägt plastisch
