Antrag auf wasserrechtliche Planfeststellung

Erläuterungsbericht

für die Gartenschau Balingen 2023 – Landschaftsachse Nord

12.11.2019

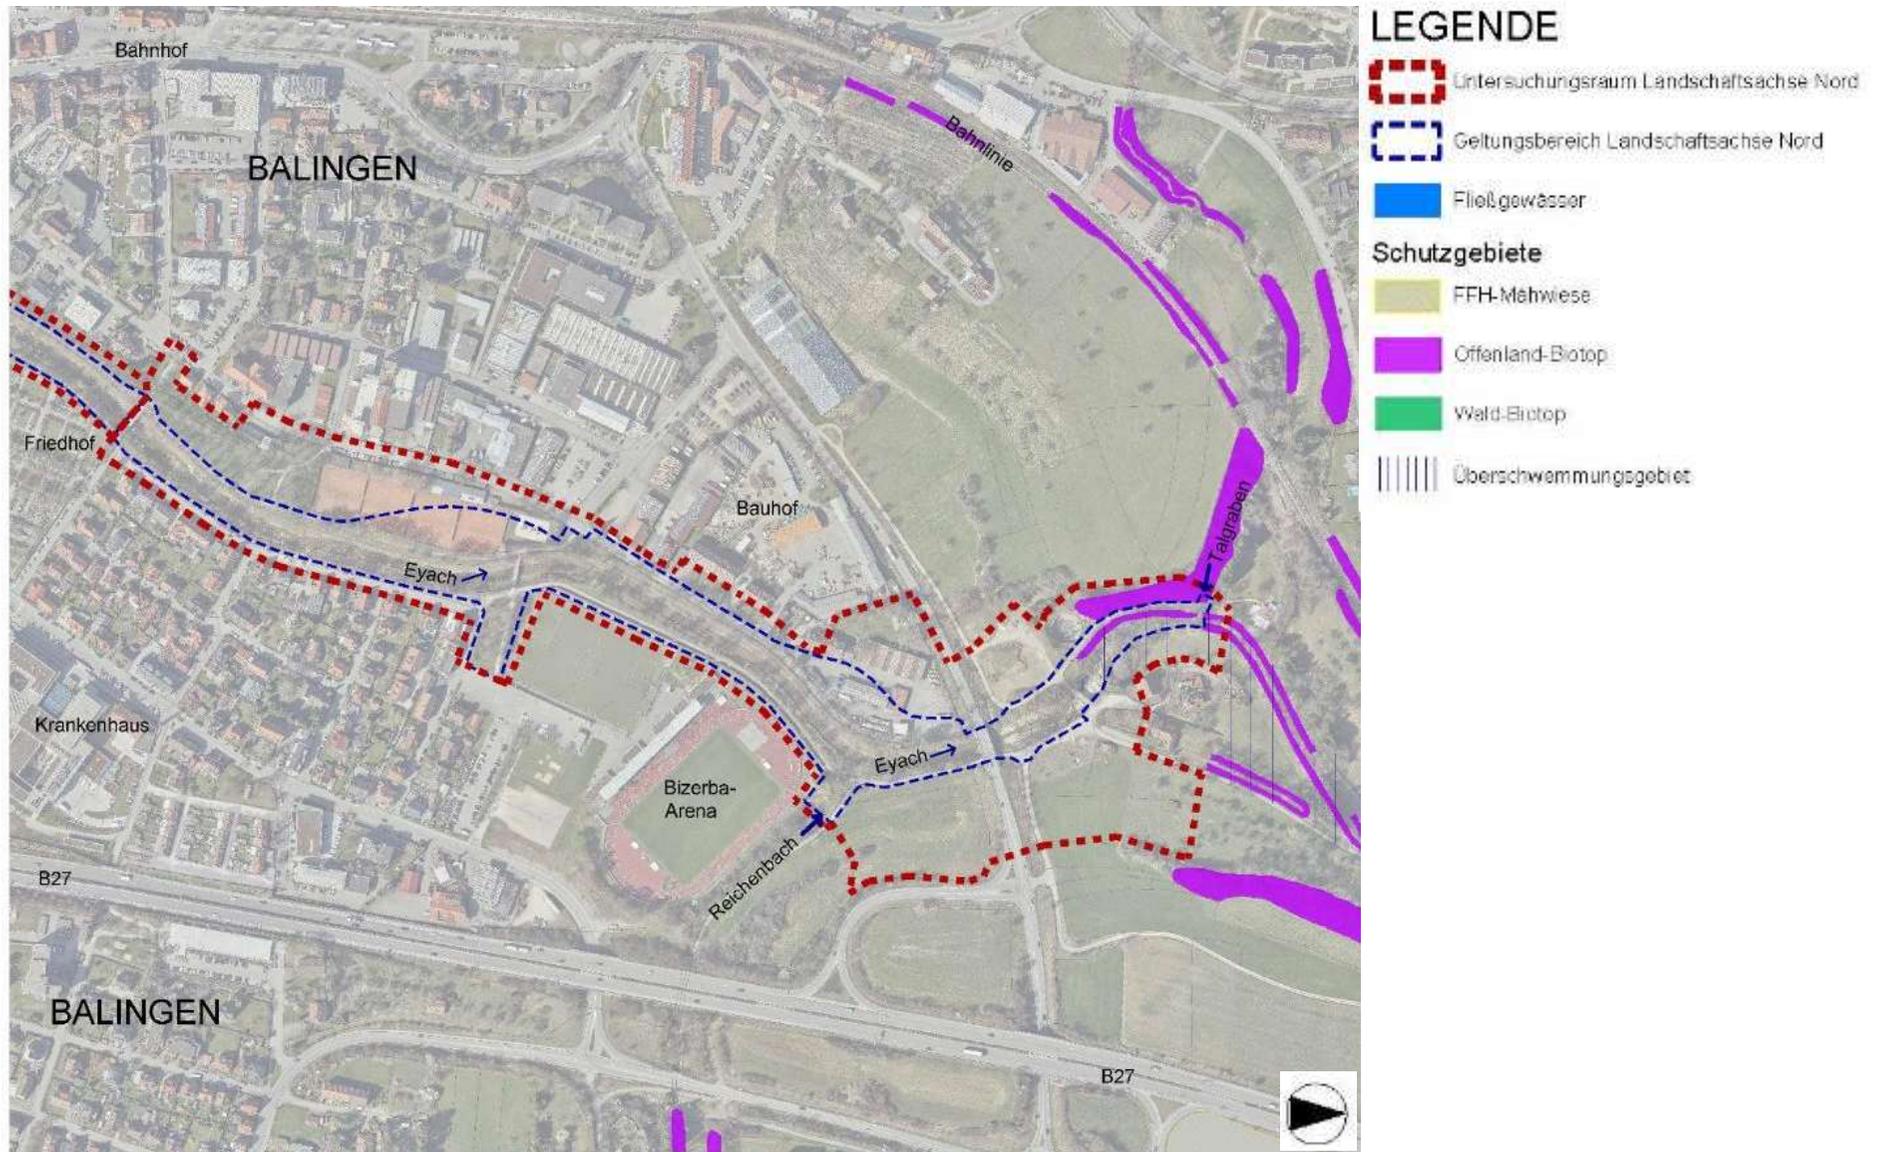
Abbildung 01: Abgrenzung und Schutzgebietskulisse LA Nord

Das Teilgebiet der LA Nord beginnt an der Schellenbergbrücke bei der Rollerstraße am Friedhof und verläuft nordwärts entlang der Eyach bis zur Einmündung des Talgrabens in die Eyach bei der ehemaligen Stadtmühle. Der Geltungsbereich für das wasserrechtliche Verfahren umfasst eine Fläche von ca. 4,2 ha (vgl. Abbildung 01).

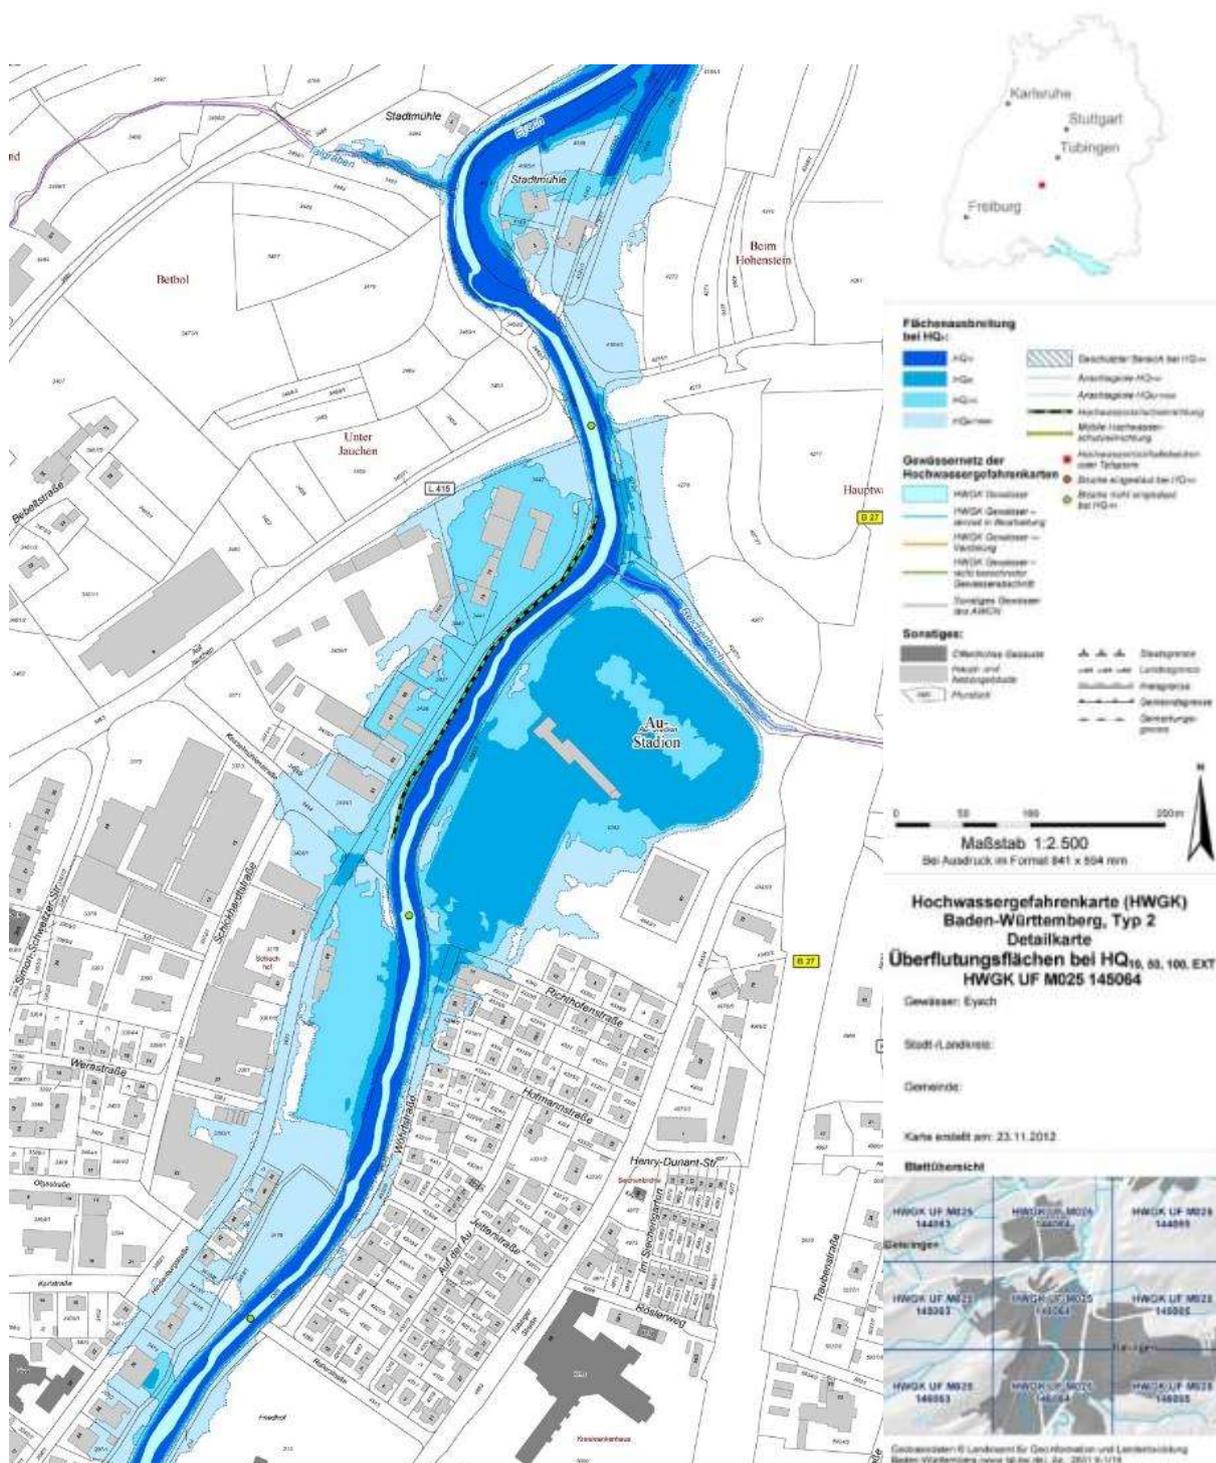
Abbildung 02: Hochwassergefahrenkarte (LUBW, 2012)

Die Hochwassergefahrenkarte (LUBW, 2012) zeigt die Defizite des vorhandenen Hochwasserschutzes auf. So tritt die Eyach bei einem HQ₅₀-Hochwasser im Bereich der Bizerba-Arena und des angrenzenden Sportplatzes über die Ufer. Die bestehenden Tennisplätze sowie die Bereiche um die nördliche Hindenburgstraße werden bei einem Hochwasser der Größenordnung HQ₁₀₀ überflutet. (vgl. Abbildung 02)

Die Hochwassergefahrenkarte (LUBW, 2012) zeigt die Defizite des vorhandenen Hochwasserschutzes auf. So tritt die Eyach bei einem HQ₅₀ im Bereich der Bizerba-Arena und des angrenzenden Sportplatzes über die Ufer. Die bestehenden Tennisplätze sowie die Bereiche um die nördliche Hindenburgstraße werden bei einem Hochwasser der Größenordnung HQ₁₀₀ überflutet. (vgl. Abbildung 02, Seite 15)

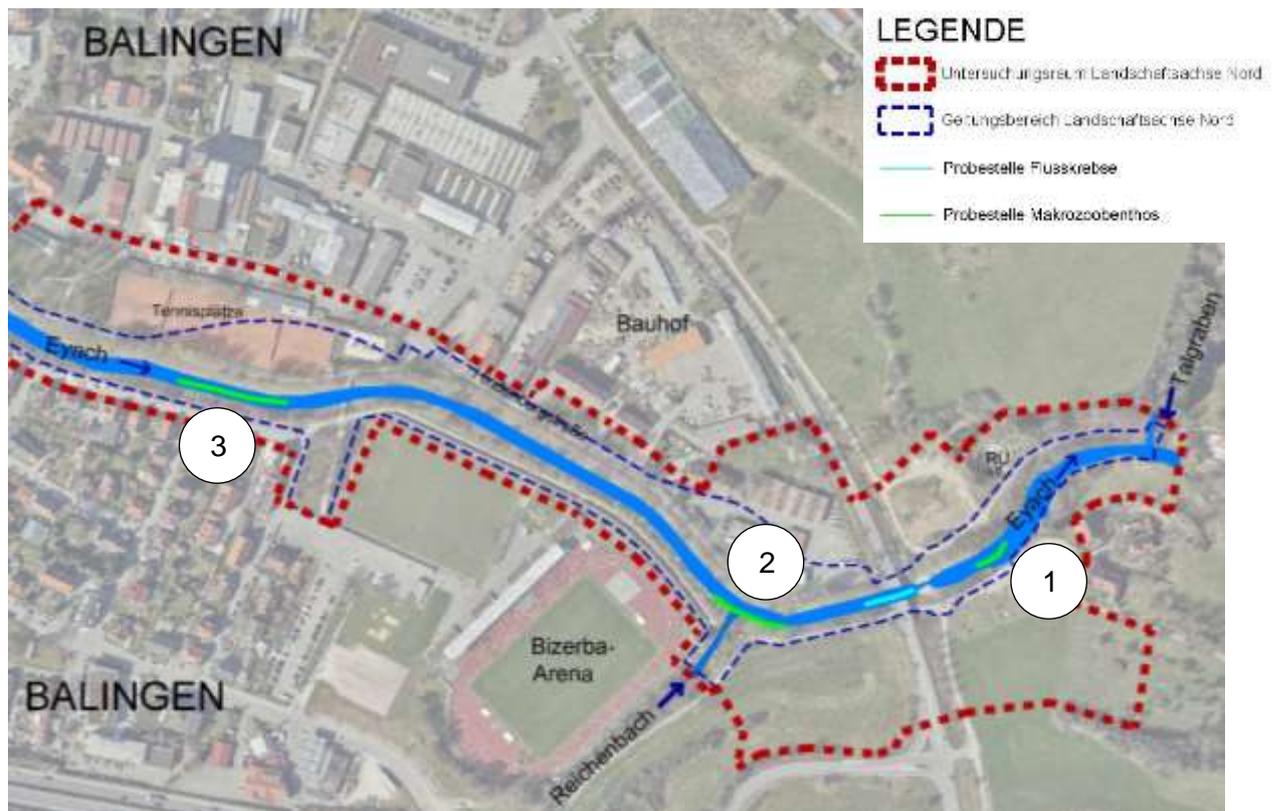
Abbildung 03: Probestellen Erfassung Makrozoobenthos und Krebse

anhand ihrer repräsentativen Strukturen ausgewählt und mit der Fischereibehörde des Regierungspräsidiums Tübingen abgestimmt. Die räumliche Lage ist in Abbildung 03 dargestellt. Geeignete Strukturen für Flussmuscheln gibt es hier nicht.

Vorkommen von Flusskrebsen konnten nicht festgestellt werden. Die Artenliste des Makrozoobenthos sowie die Auswertung sind im Anhang (Kapitel 11.1 und 11.2) ersichtlich. Die Auswertung bestätigt im Großen und Ganzen die Ergebnisse der WRRL-Beprobung für die beiden Probestellen Nr. 1 und 2, die nicht direkt im Stadtgebiet Balingen liegen. Für Probestelle Nr. 3, die im Stadtgebiet liegt, ergibt die Auswertung einen nur mäßigen ökologischen Zustand. Gleiches gilt für die Allgemeine Degradation. Die Saprobie (Gewässergüte) ist jedoch in allen Abschnitten gut (Stufe II).

Probestelle Parameter	PS-01 Stadtmühle	PS-02 Reichenbach- mündung	PS-03 Tennisplätze	PS-04 <i>Brückenweg</i>	PS-05 <i>Mühlkanal- mündung</i>	PS-06 <i>Steinachknie</i>
Ökologische Zustandsklasse	gut	gut	mäßig	<i>mäßig</i>	<i>mäßig</i>	<i>schlecht</i>
Saprobie	gut	gut	gut	<i>gut</i>	<i>gut</i>	<i>mäßig</i>
Allgemeine Degradation	gut	gut	mäßig	<i>mäßig</i>	<i>mäßig</i>	<i>schlecht</i>
Versauerung	Nicht relevant	Nicht relevant	Nicht relevant	<i>Nicht relevant</i>	<i>Nicht relevant</i>	<i>Nicht relevant</i>

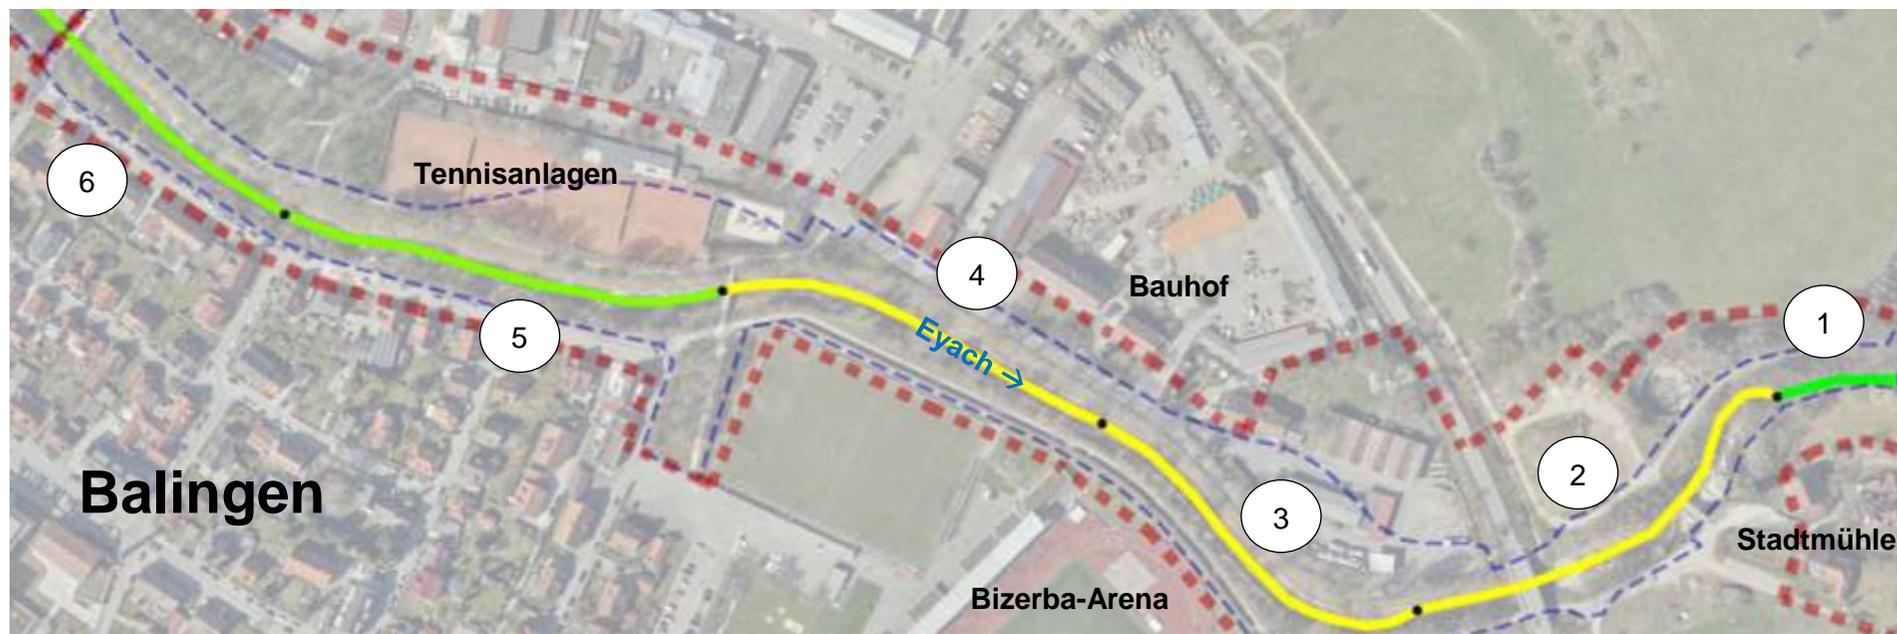
Abbildung 04: Gesamtbewertung Gewässerstruktur der Eyach (nach LUBW, online)

Zur Bewertung der Gewässerstrukturgüte der Eyach werden die im Online-Kartendienst der LUBW abrufbaren Daten genutzt. Zur Bewertung wurde das 7-stufige GeStruk-Verfahren verwendet. Im Untersuchungsraum liegen sechs Feinabschnitte, der nördlichste und der südlichste Abschnitt jedoch nur bereichsweise. Mit Ausnahme des nördlichsten sowie der beiden südlichsten Abschnitte, die mit Stufe 4 – deutlich verändert kartiert wurden, werden allen übrigen Abschnitten als stark verändert beschrieben (Stufe 5). Die Einzelparameter sind Tabelle 06 zu entnehmen, die räumliche Lage der einzelnen Abschnitte ist in Abbildung 04 ersichtlich.

1	2	3	4	5	6	7
1,0-1,7 unverändert	1,8-2,6 gering verändert	2,7-3,5 mäßig verändert	3,6-4,4 deutlich verändert	4,5-5,3 stark verändert	5,4-6,2 sehr stark verändert	6,3-7,0 vollständig verändert

Die Laufentwicklung ist in allen Abschnitten der am besten bewertete Parameter. Der größte Handlungsbedarf besteht beim Querprofil. Der strukturell beste Abschnitt ist der nördlichste Abschnitt, bei dem die Laufentwicklung sogar als unverändert eingestuft wird. Die übrigen Abschnitte ähneln sich in ihrer Bewertung sehr und unterscheiden sich nur im Detail.

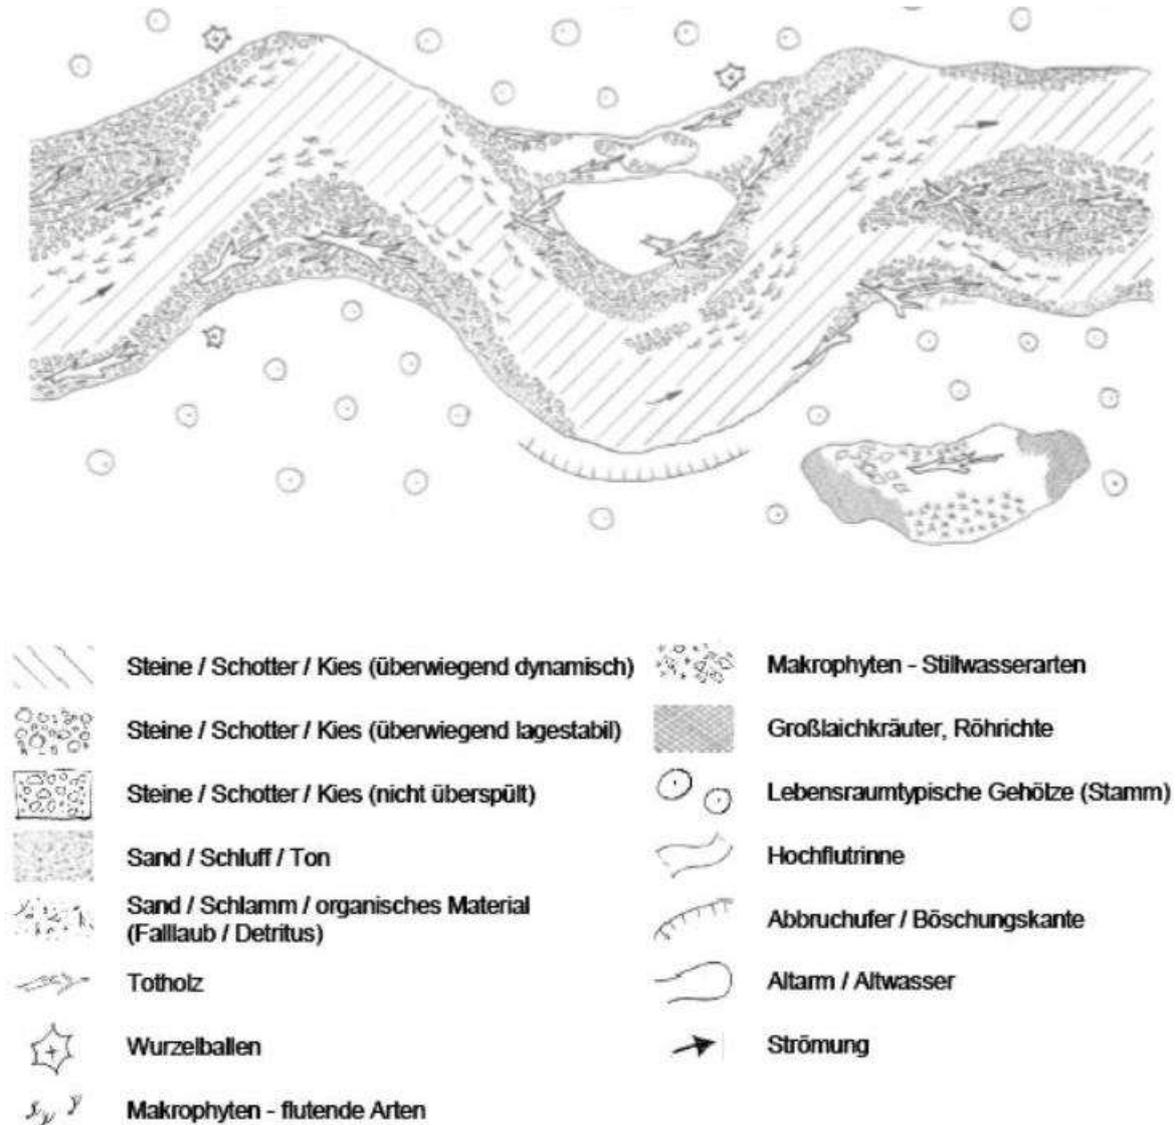
Abbildung 05: Habitatskizze Kernlebensraum Typ 9.1 im guten ökologischen Zustand

Eine Habitatskizze für den Kernlebensraum im Fließgewässertyp 9.1 *Karbonatische, fein- bis grobmaterialreiche Mittelgebirgsflüsse* ist in Abbildung 05 beispielhaft dargestellt.

Im Kernlebensraum sind Gewässer des Typs 9.1 meist schwach geschwungen bis mäandrierend. Typisches Sohlsustrat stellen grobe Sedimente wie Schotter, Kiese und Steine dar. Die Strömungsdiversität sowie die Breitenvarianz sind in der Regel gering bis mäßig, die Substratdiversität groß. Totholz ist mit mindestens 2 bis 5 % Flächenanteil vorhanden. Makrophyten haben typischerweise einen hohen Deckungsgrad. Ufer- und Sohlverbau sind nicht vorhanden. Das Querprofil ist in der Regel flach bis mäßig tief und entspricht zumindest annähernd
