**Bericht Nr.: 5236-2019**

**Datum: 30.01.2019**

## Neubau Jugendhaus Balingen Baugrundgutachten

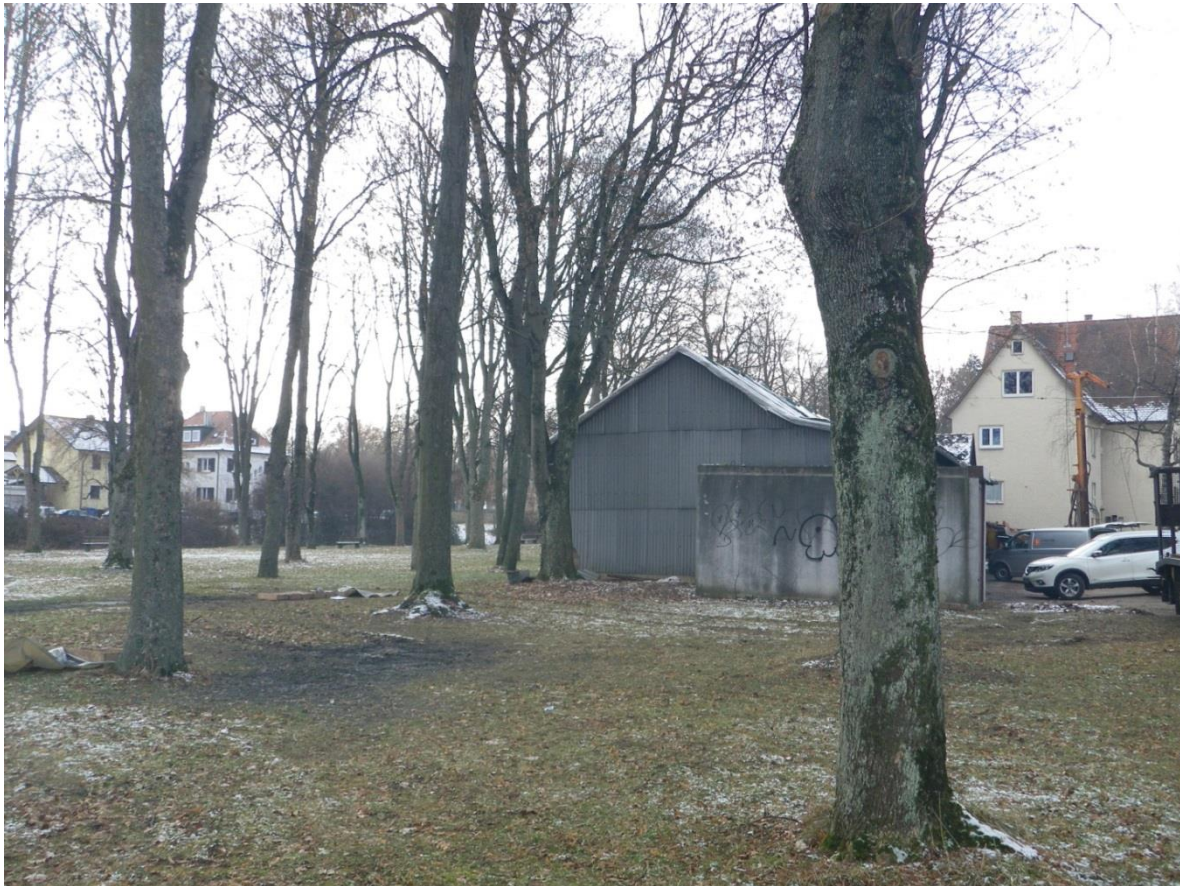
Das für die Überbauung geplante Gelände ist relativ eben. Nach der Geologischen Karte stehen in dem Gebiet quartäre Auesedimente über Arientenkalk (juAK) des Schwarzen Jura an. Das Bild zeigt das Baufeld mit Blick Richtung Süden.

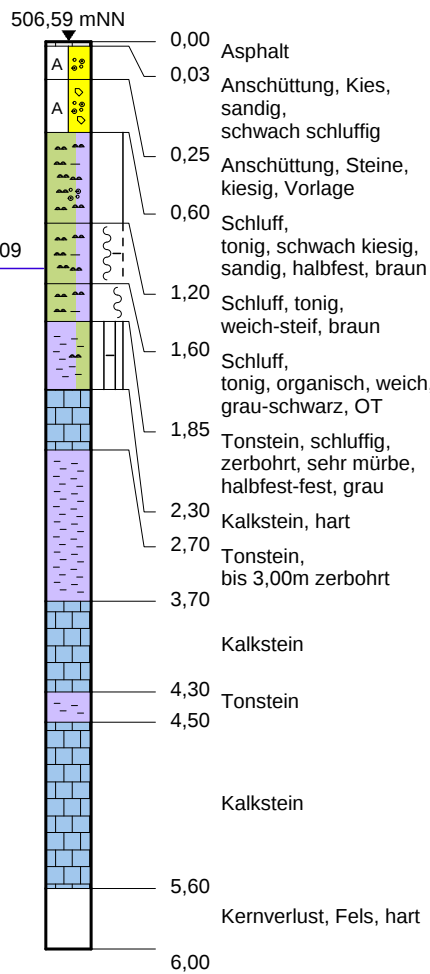
## KB1

In den Bohrungen stehen unter der Oberbodenbedeckung bei KB3 und KB4 bzw. befestigten Oberflächen und Schottertragschichten (KB1 und KB2) zunächst künstliche Auffüllungen in Form von tonigem, sandigem, z.T. organisch durchsetzten, Schluff, mit Ziegelresten und vereinzelt Glasscherben in steifer Konsistenz an. Die **Auffüllungen** enden bei KB4 in ca. 1,60m unter GOK. Darunter folgen **Decklehme** in Form von tonigen, sandigen Schluffen, z.T. mit Tonsteinbröckchen, augenscheinlich TM/TA gemäß DIN 18196, in steif-halbfester und halbfester Konsistenz. In KB1, 3 und 4 stehen unter den Decklehm **Auesedimente** in Form von organischem Schluff (KB1) bzw. Kies-Schluff-Gemische der Gruppe TM/GU\* in weicher Konsistenz an. Die Witterungs- und Frostepfindlichkeit der oben beschriebenen, bindigen Decklagen ist hoch, Klasse F3. Im Liegenden folgen Festgesteine der Arientenkalke in Form von Wechsellagen harter, kompakter Kalksteinbänke und mürbem bis mäßig hartem Tonstein. Die oberste Kalksteinbank beginnt in den Bohrungen ab Tiefen zwischen 2,30m und 2,90m unter GOK.

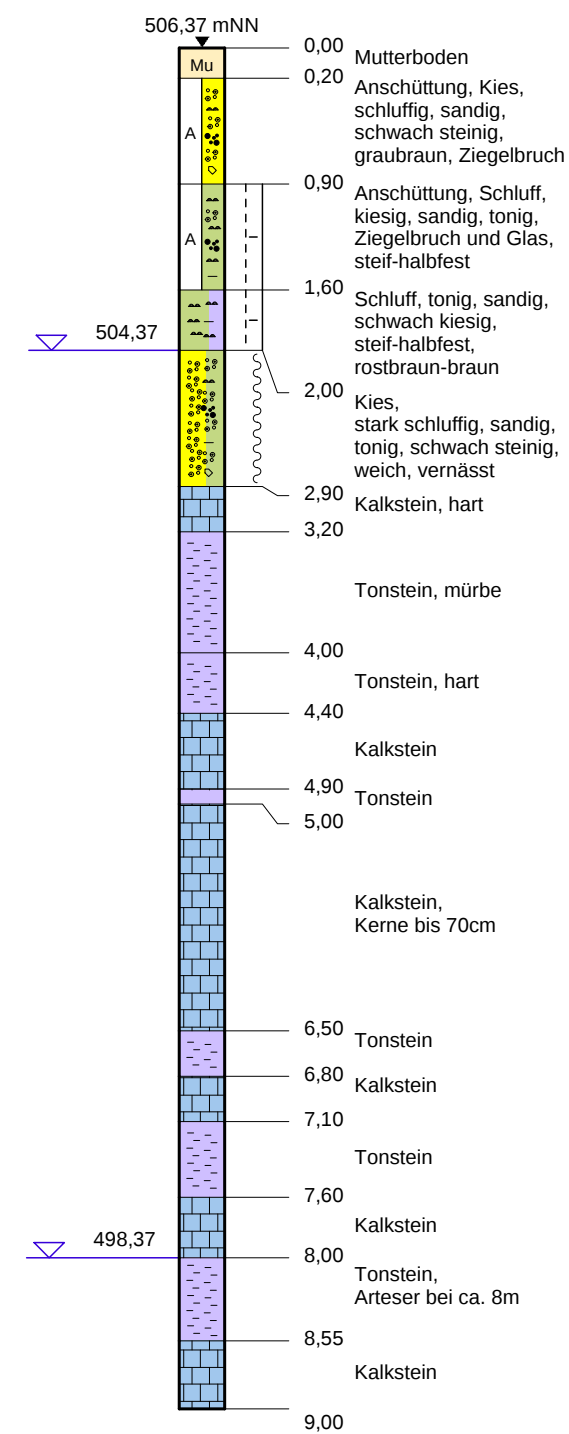
## KB4

Wasserzutritte wurden i.d.R. im Bereich der Auesedimente in Tiefen zwischen NN +504m und NN +505,09m festgestellt. In KB4 wurde in ca. 8m Tiefe artesisch gespanntes Wasser angetroffen mit einer Druckhöhe bis ca. 0,80m über GOK. Die Bohrung wurde verpresst, so dass das Wasser nicht mehr aufsteigen kann. Die Kalkstein- und Tonsteinbänke eignen sich zur Abtragung hoher Gebäudelasten.

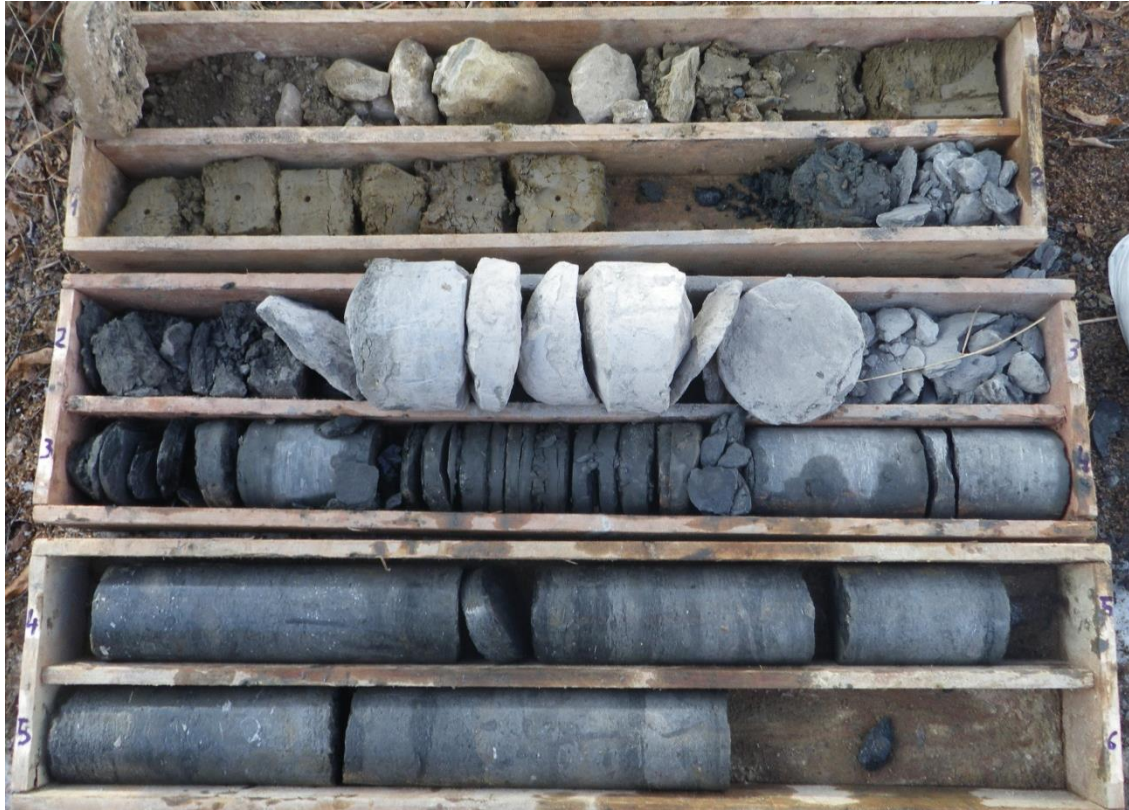
KB1

In der Zeit vom 18.01 bis 22.01.19 wurden zur Erkundung der Bodenverhältnisse von der Fa. FB GeoKern GbR, Wiesloch, vier Kernbohrungen bis in maximale Tiefen von 9,00m unter GOK abgeteuft. Die Bodenschichten wurden ingenieurgeologisch aufgenommen. Die Profile sind graphisch in der Anlage 2 zusammengestellt. Die ungefähren Ansatzpunkte sind im Lageplan, Anlage 1 eingetragen. Die Höhe der Ansatzpunkte wurde bezogen auf den Schachtdeckel des Wasserleitungskanals bei KB4 (NN +506,31m) eingemessen. Anlage 3 zeigt Bilder des Bohrguts.

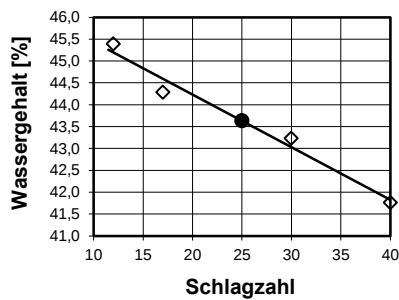
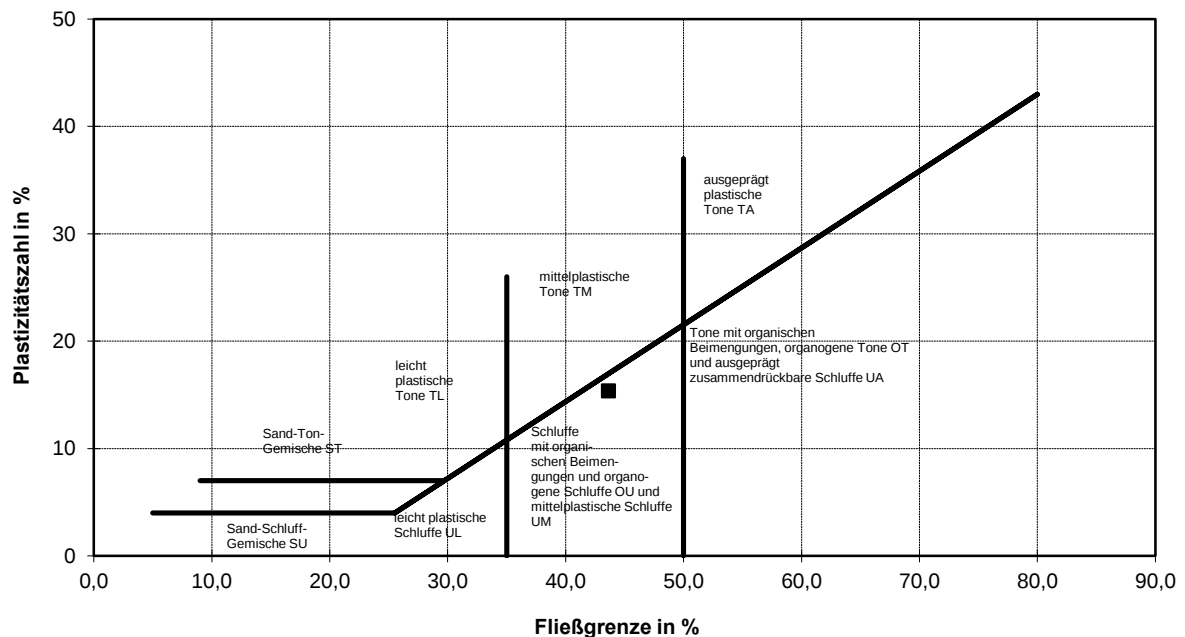
**Zustandsgrenzen**

Wassergehalt nat. **w** 35,9 %  
 Fließgrenze **w<sub>L</sub>** 43,6 %  
 Ausrollgrenze **w<sub>P</sub>** 28,3 %  
 Überkorn > 0,4 mm **ü** %  
 Wassergehalt Überk. **w<sub>ü</sub>** %  
 Wassergehalt < 0,4 mm %

Plastizitätszahl **I<sub>P</sub>** 15,4 %  
 Konsistenzzahl **I<sub>c</sub>** 0,50  
 kor. Konsistenzzahl **I<sub>c</sub> ü**

Bei dem Auelehm aus KB1 (1,60 – 1,80m) handelt es sich nach den Atterberg-Kriterien um einen organischen Schluff, OU gemäß DIN 18196. Die Konsistenz ist bei einem natürlichen Wassergehalt von 35,9% weich an der Grenze zu breiig. Der Decklehm aus KB2 (1,80 – 1,90m) wird in die Gruppe der ausgeprägt plastischen bis organischen Böden, TA/OT gemäß DIN 18196, eingestuft. Die Konsistenz ist bei einem natürlichen Wassergehalt von 26,4% halbfest.

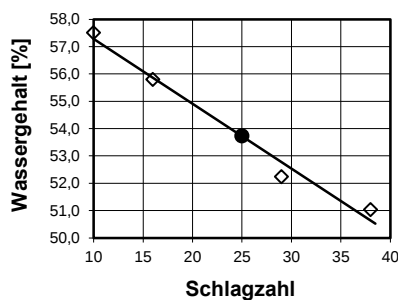
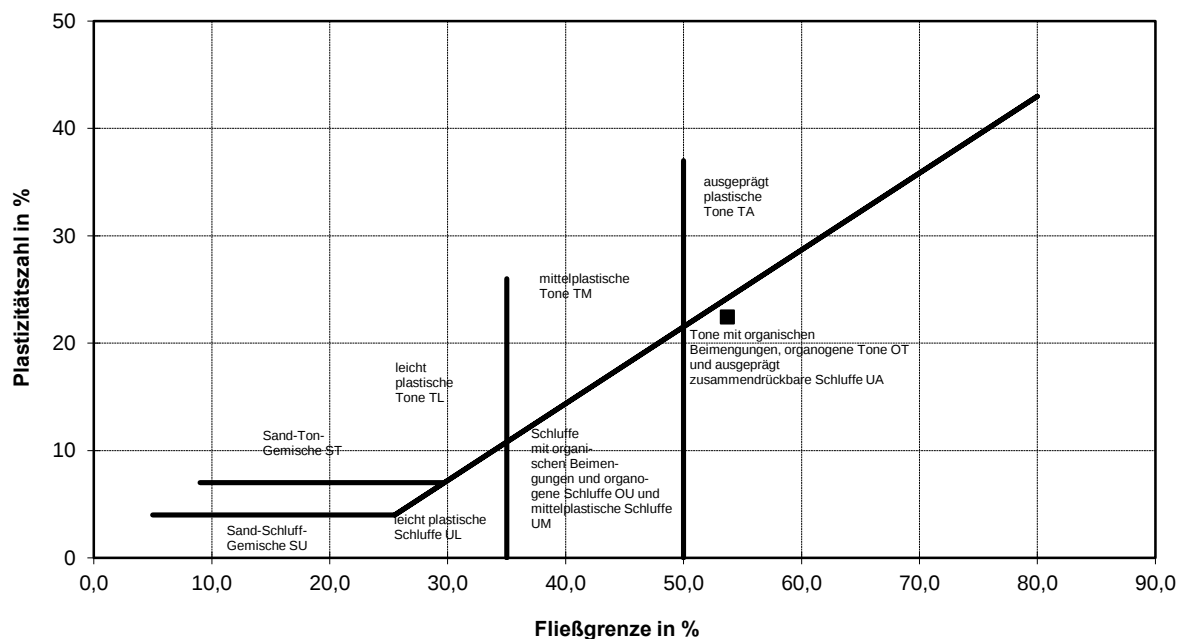
## Zustandsgrenzen

| Wassergehalt nat. | w | 26,4 % |
| Fließgrenze | w <sub>L</sub> | 53,7 % |
| Ausrollgrenze | w <sub>P</sub> | 31,3 % |

| Plastizitätszahl | I P | 22,4 % |
| Konsistenzzahl | I C | 1,22 |

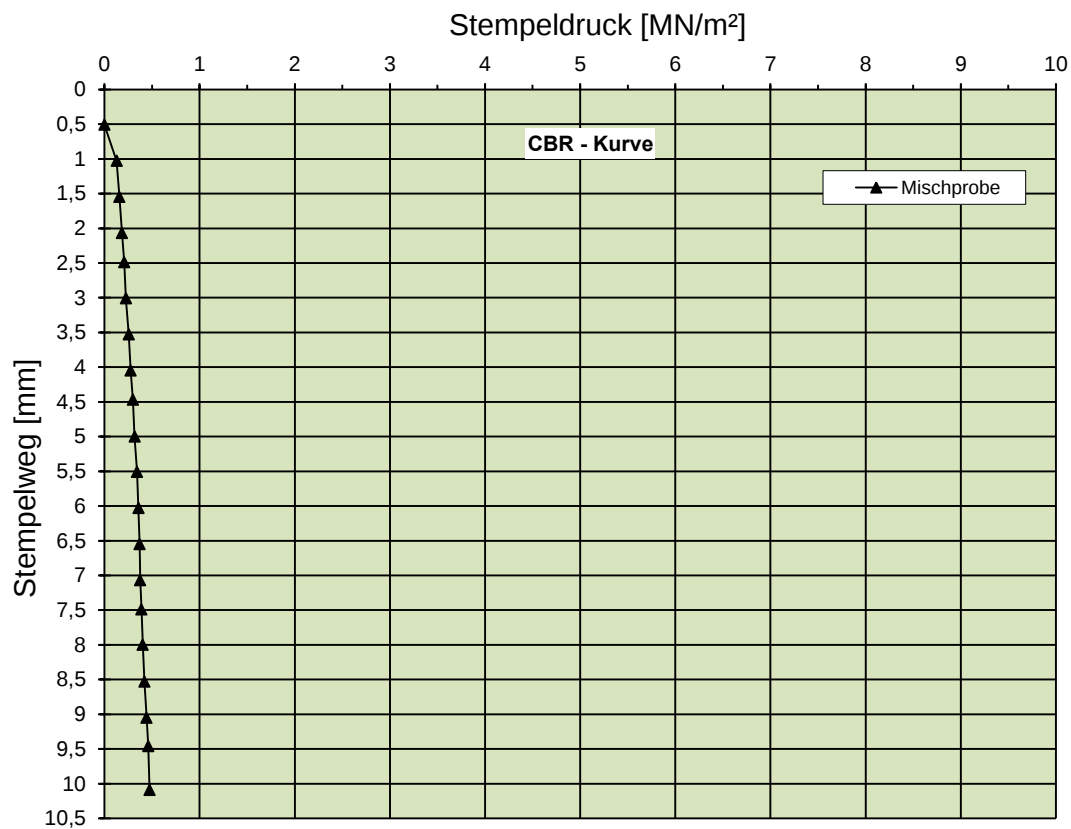
### CBR - VERSUCH

| <b>CBR - WERT</b> | <b>%</b> | <b>3,4</b> | |

Zur Abschätzung der Steifeziffer wurde an dem vernässten, quartären Kies-Schluff-Gemisch (GU\*) aus KB4 (2,10 - 2,80m) ein CBR-Versuch durchgeführt. Der CBR-Versuch ist ein Stempeldruckversuch bei dem die Kraft gemessen wird, die notwendig ist, einen Stempel mit kreisförmigem Querschnitt der Fläche  $F = 19,63 \text{ cm}^2$  mit einer Vorschubgeschwindigkeit von 1,27 mm/min bis zu einer Tiefe von 10 mm in den Boden einzudrücken. Aus dem prozentualen Verhältnis zum Stempeldruck eines Standardbodens wird der CBR-Wert (California Bearing Ratio) berechnet.

An dem Probekörper wurde ein CBR-Wert von 3,4% gemessen. Daraus lässt sich der Steifemodul der gemischtkörnigen Böden auf  $E_s \approx 4 - 6 \text{ MN/m}^2$  abschätzen.
