## Baugrunduntersuchung zur Vorbereitung der Gartenschau 2023

**Karlstraße / Aktivpark / Tennisanlagen / Hindenburgstraße  
Balingen**

Projektnummer: B 19 08 04

Ausfertigungsdatum: 19.06.2019

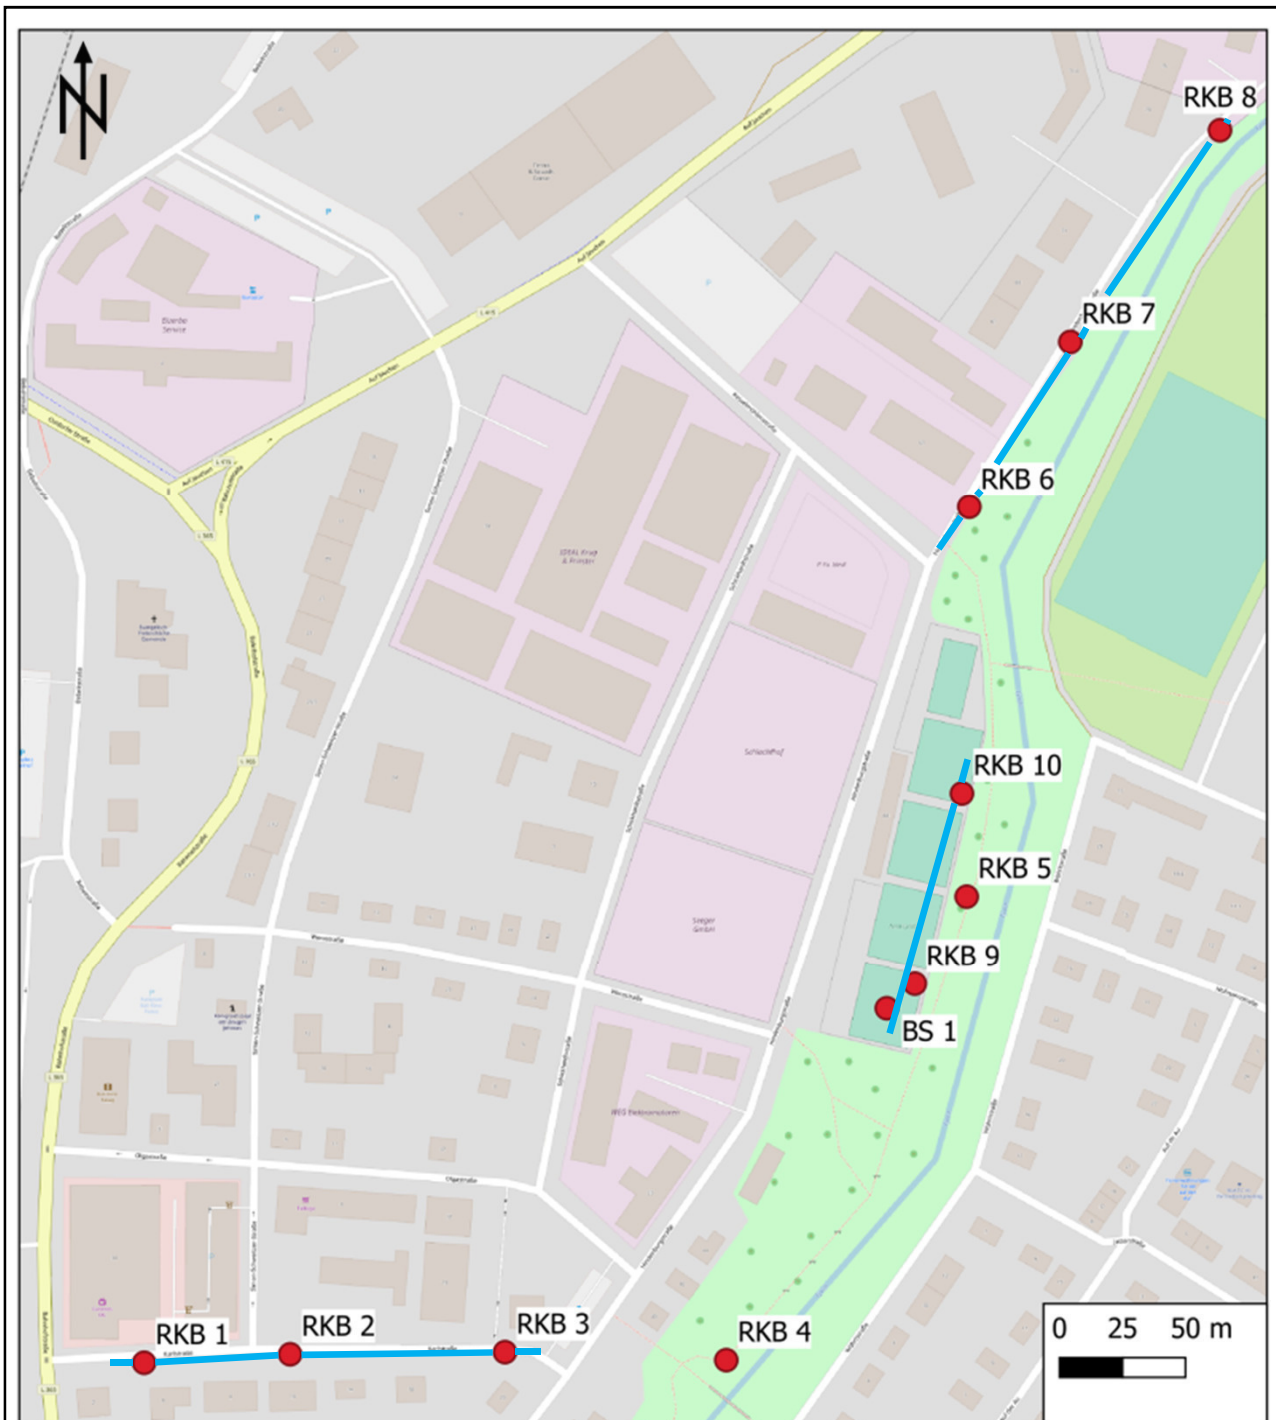
## **Anl. 2: Lageplan mit Aufschlusspunkten**

Die Lage des Baufensters ist der Anlage 1, die Lage der Aufschlusspunkte der Anlage 2 zu entnehmen. Die graphischen Darstellungen der Rammkernbohrungen und des Baggerschurfes gemäß DIN 4023 sind in der Anlage 3 einzusehen. Die Laborprüfberichte finden sich in Anlage 6.

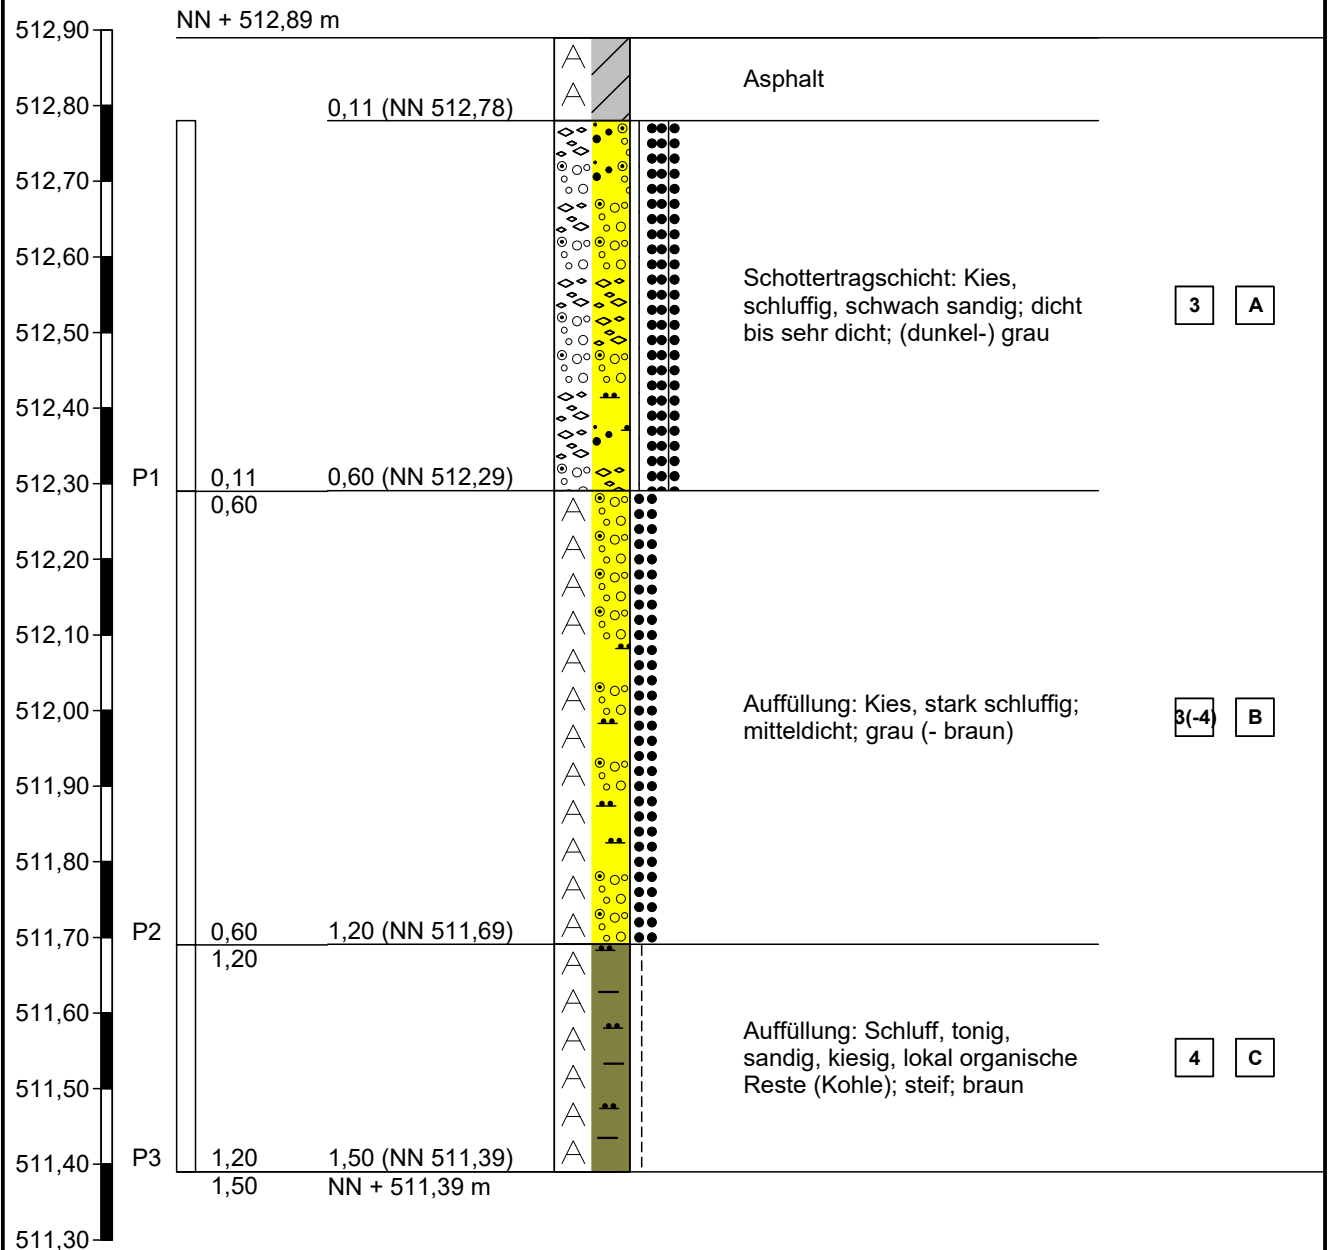
### RKB 2

Nach der Schottertragschicht wurde in der Rammkernbohrung RKB 2 eine mitteldicht gelagerte, grau-braune Auffüllung angetroffen. Diese bestand aus einem stark schluffigen Kies. Die Schicht war 0,6 m mächtig.

In den Bohrungen RKB 1 und 2 folgten bis zur Endteufe von 1,5 m Auffüllungen aus einem Schluff mit tonigen und kiesigen Beimengungen, bei denen es sich vermutlich um umgelagertes, natürliches Erdreich handelt. Die Konsistenz der braunen Schicht war steif.

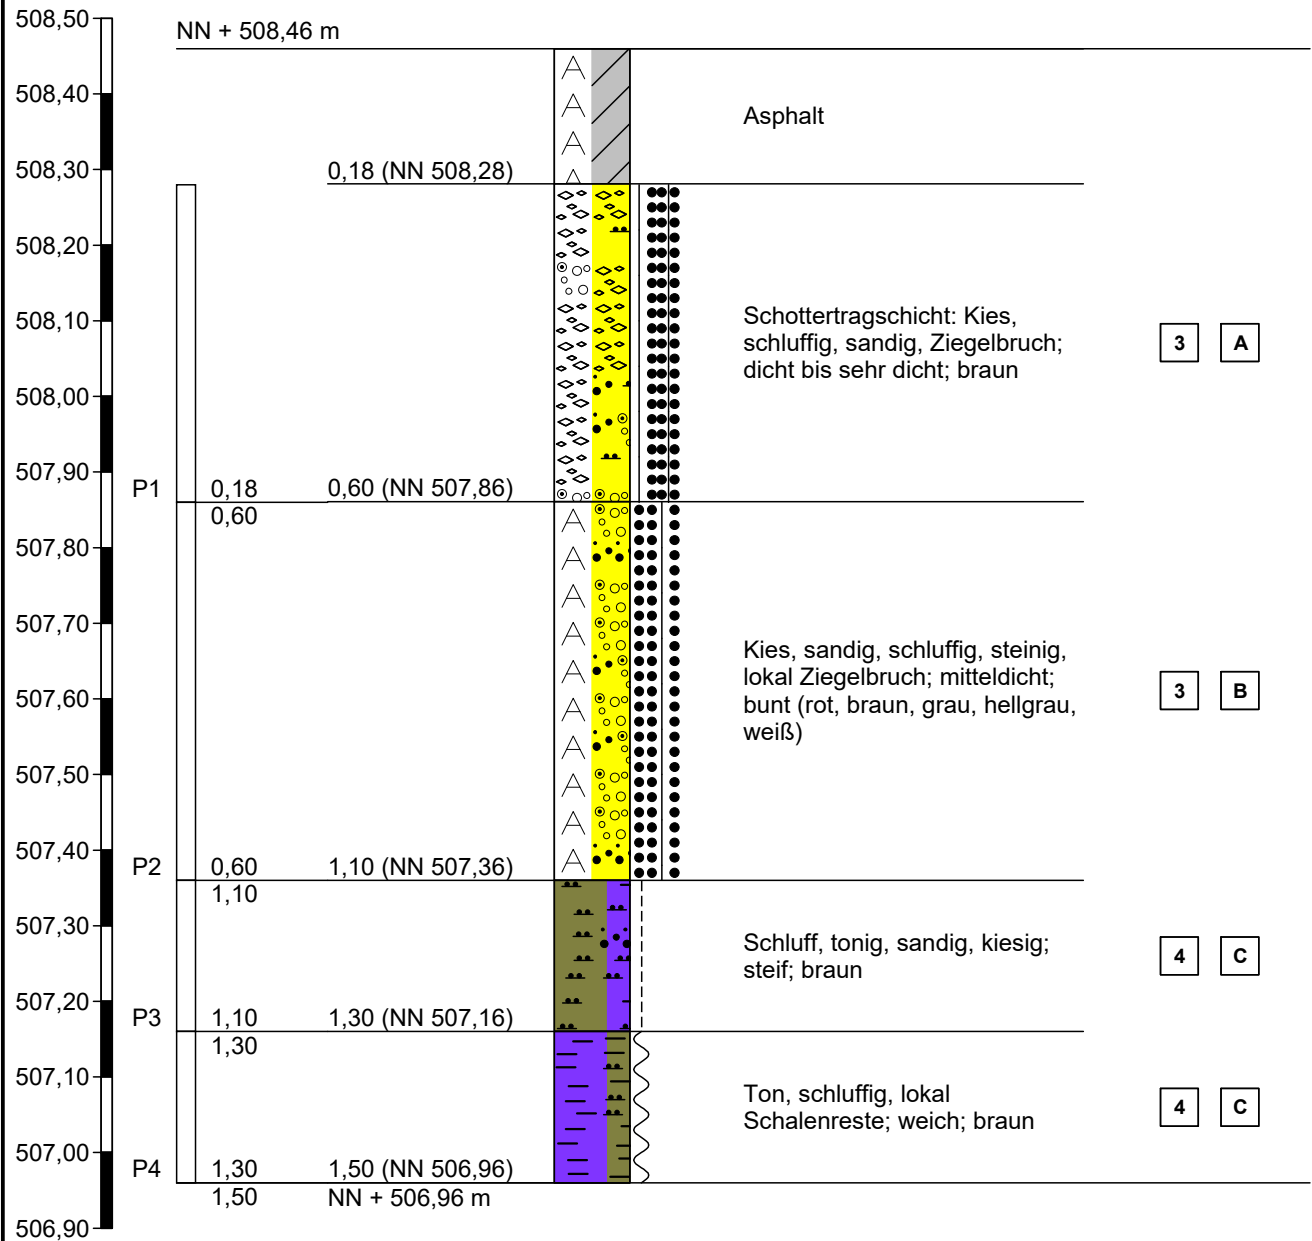
### RKB 3

In der Bohrung RKB 3 wurde unter der Schottertragschicht ein sandiger, schluffiger und steiniger Kies festgestellt. Lokal fand sich in der bunten, mitteldicht gelagerten Schicht Ziegelbruch. Der Horizont reichte bis in eine Tiefe von 1,1 m. Im Anschluss folgten schluffige und tonige Horizonte mit lokal sandigen und kiesigen Anteilen und Schalenresten. Die braunen Horizonte hatten bis 1,3 m u. GOK eine steife Konsistenz und wurden bis zur Endteufe von 1,5 m weich.

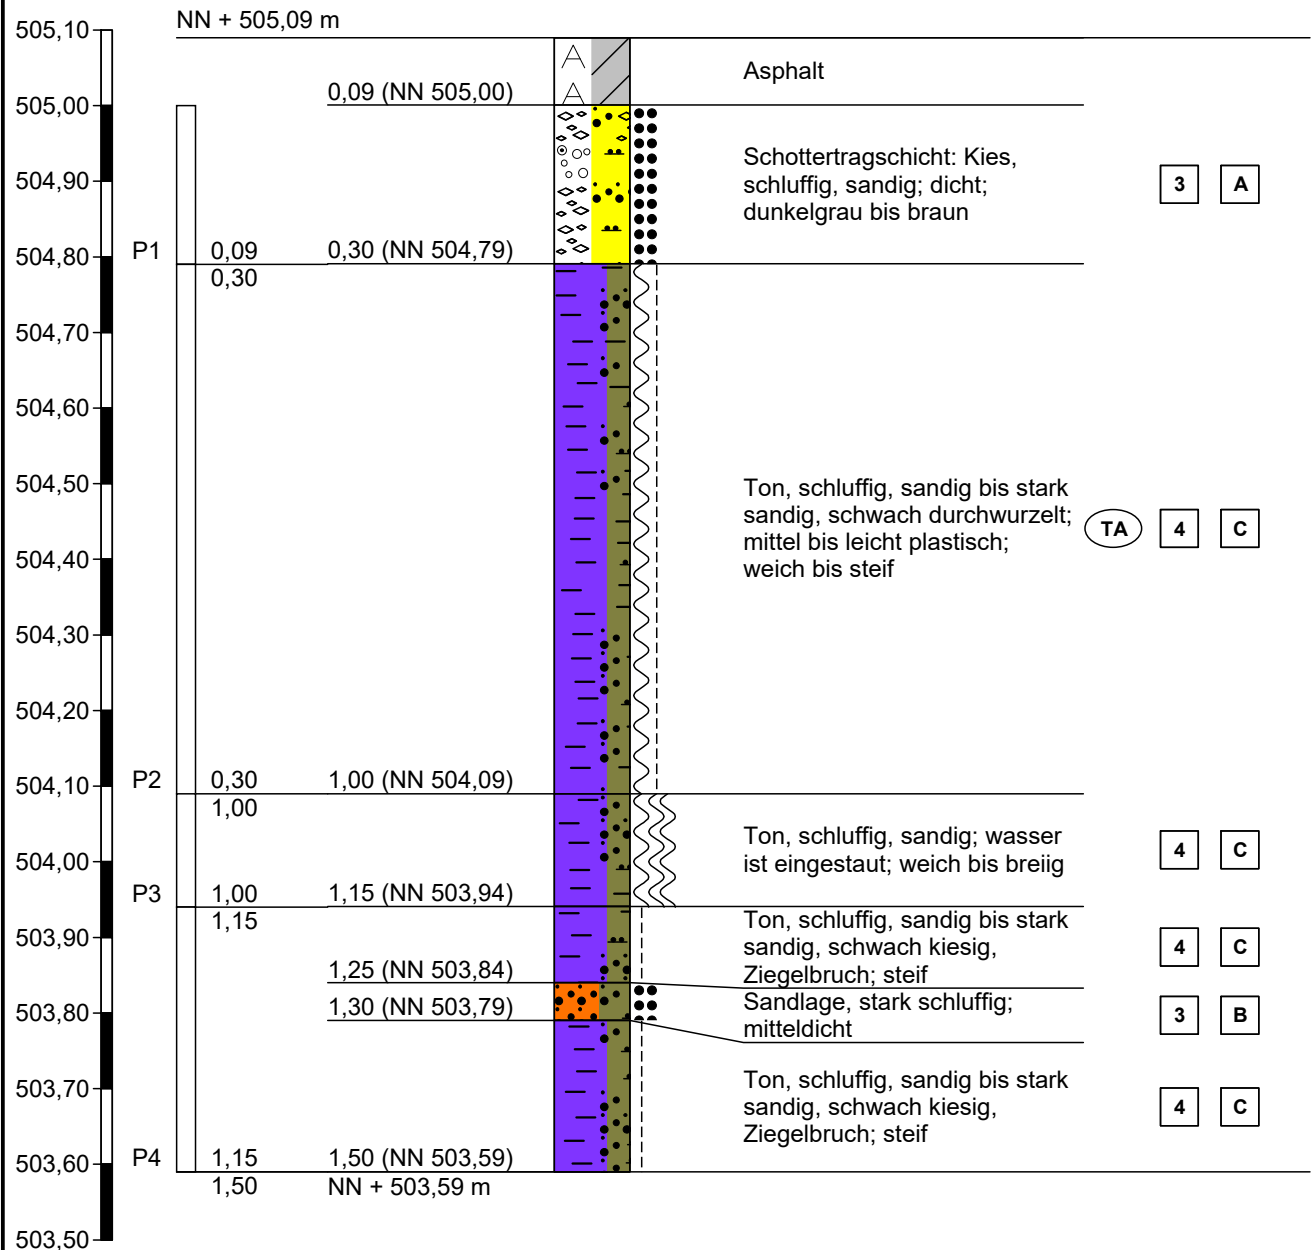
### RKB 5

In der Bohrung RKB 5 folgten unterhalb der Tragschicht bis zur Endteufe Tone mit variierenden schluffigen, sandigen und kiesigen Beimengungen. Lokal fand sich Ziegelbruch. Die Konsistenz der Tone war weich bis steif, mit Tendenz zu steif in größerer Tiefe. Zwischen 1,0 und 1,15 m unter GOK war Wasser eingestaut, was eine breiige bis weiche Konsistenz verursachte. Die Tone wurden in 1,25 m Tiefe, von einer 0,05 m mächtigen, stark schluffigen Sandlage unterbrochen.

| Probe | | Bodengruppe<br>DIN 18 196 | |
|---|---|---|---|
| RKB 5 / P 2 / 0,3 - 1,5 m | 29,1 | weich - steif | TA |
| RKB 5 / P 3 / 1,0 - 1,15 m | 41,5 | (breiig -) weich' | |
| RKB 5 / P 4 / 1,15 - 1,5 m | 22,9 | steif' | |

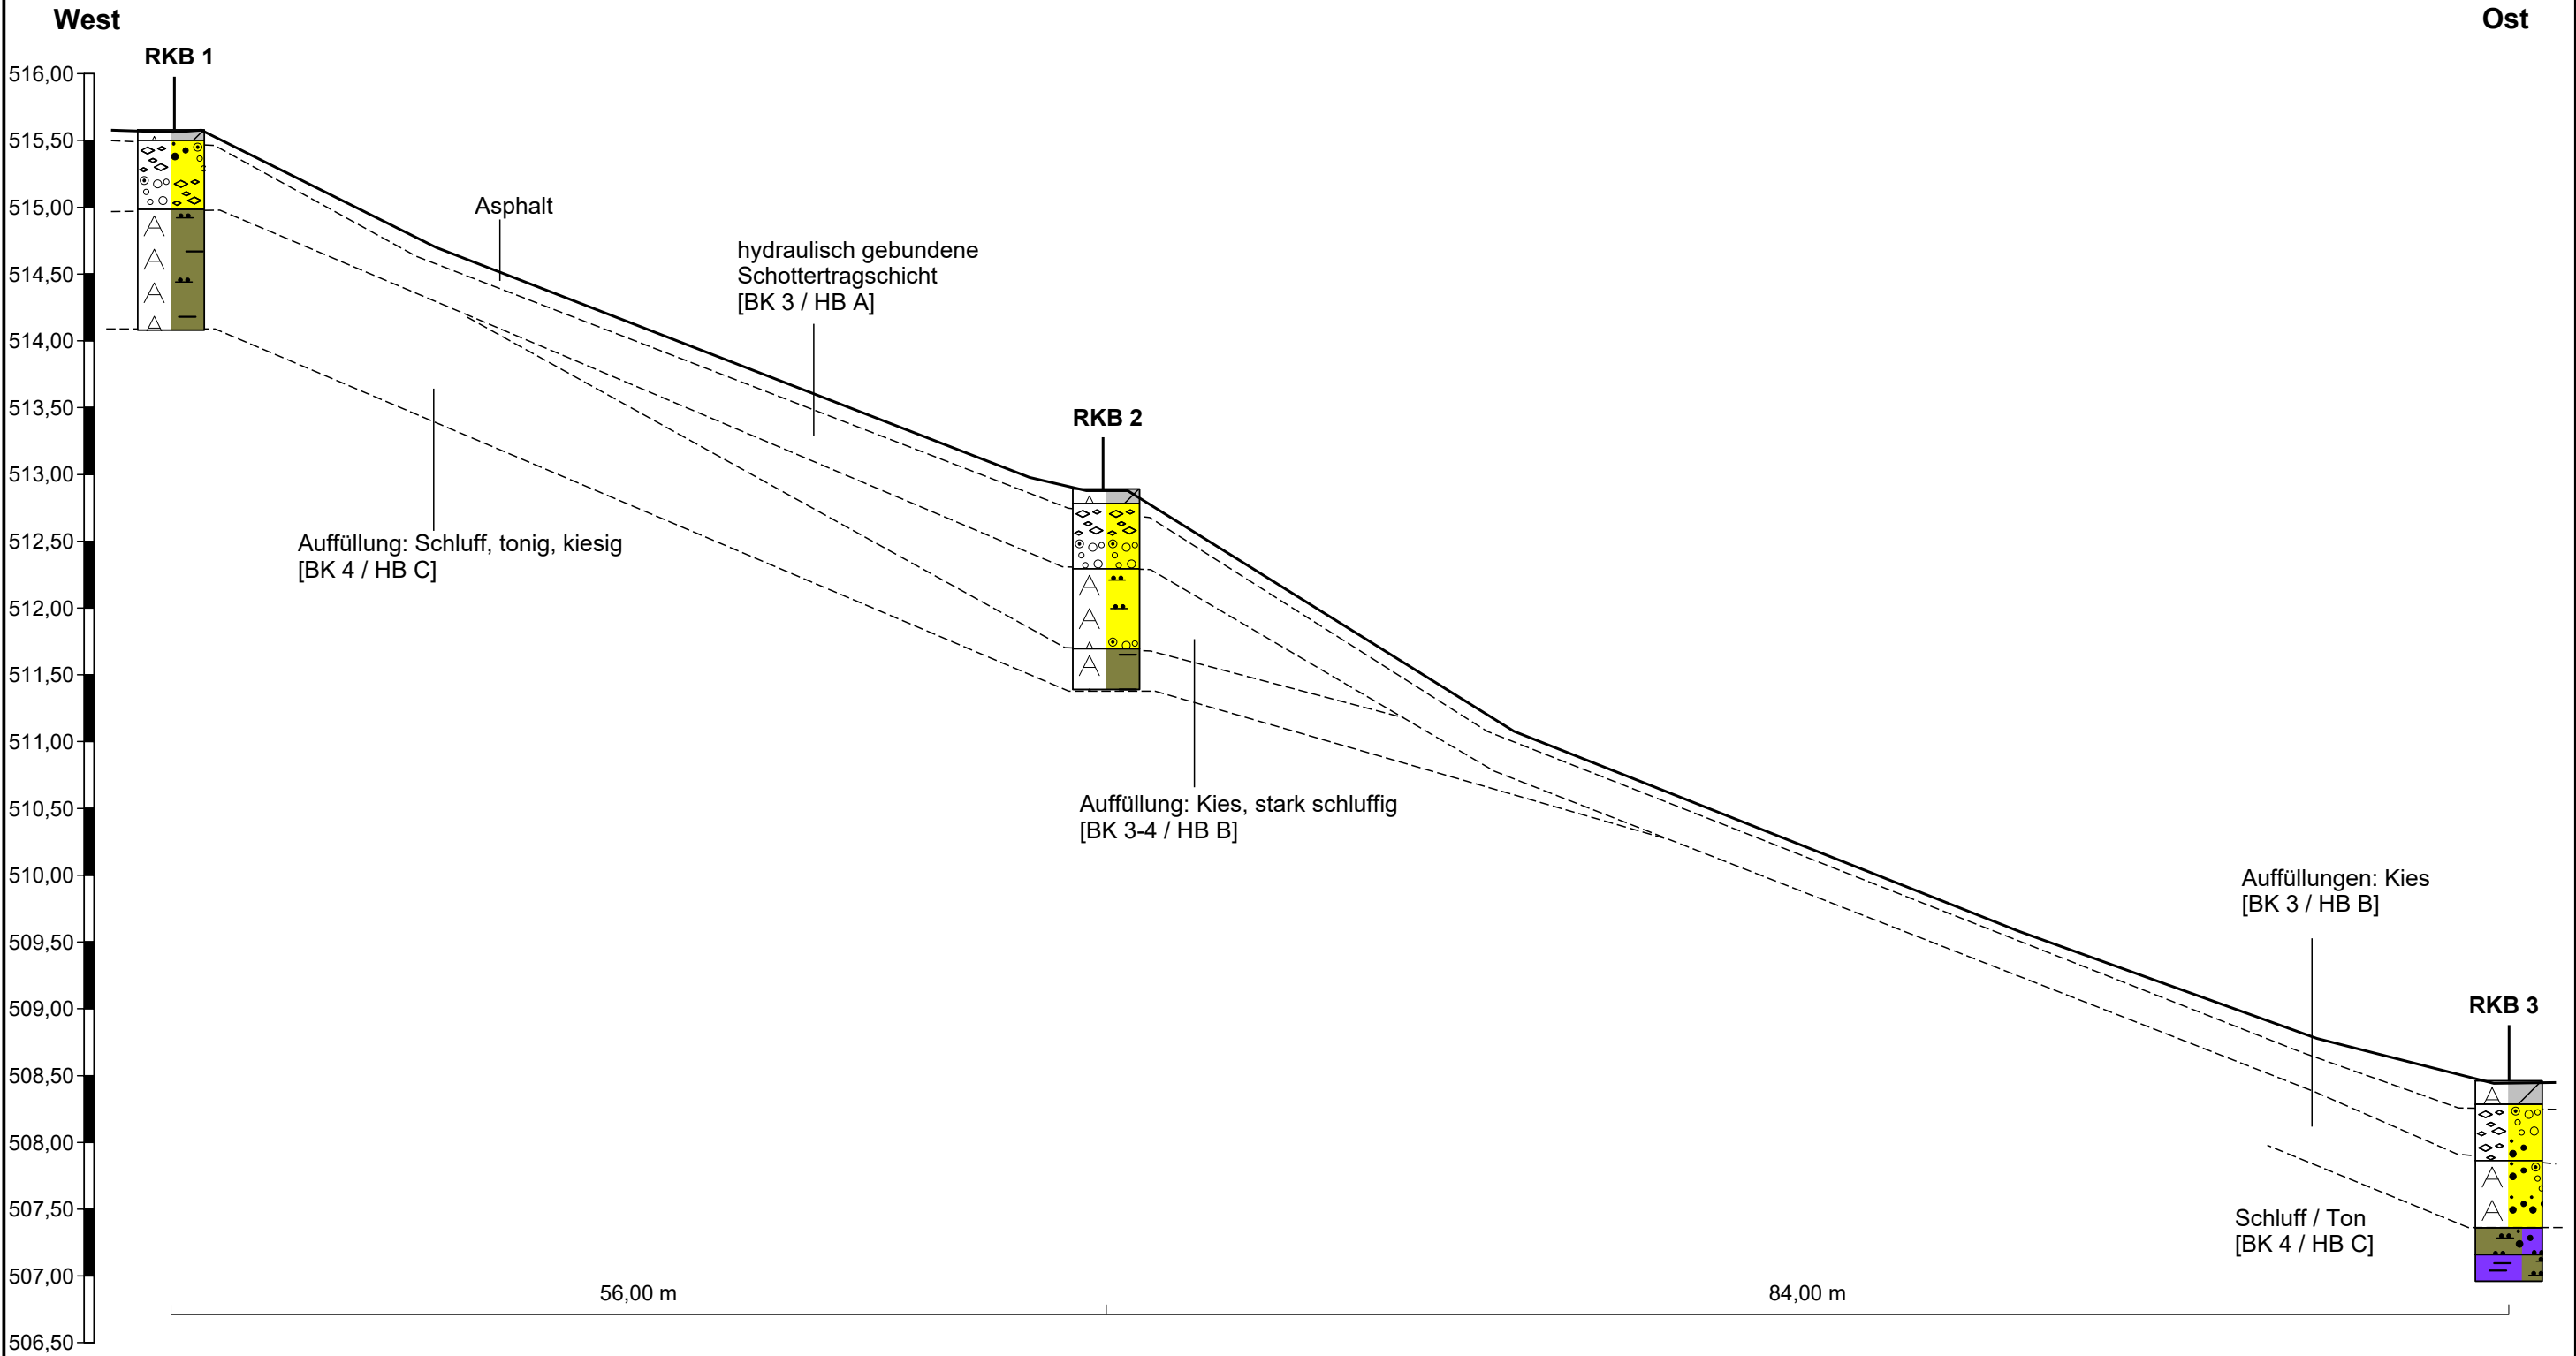
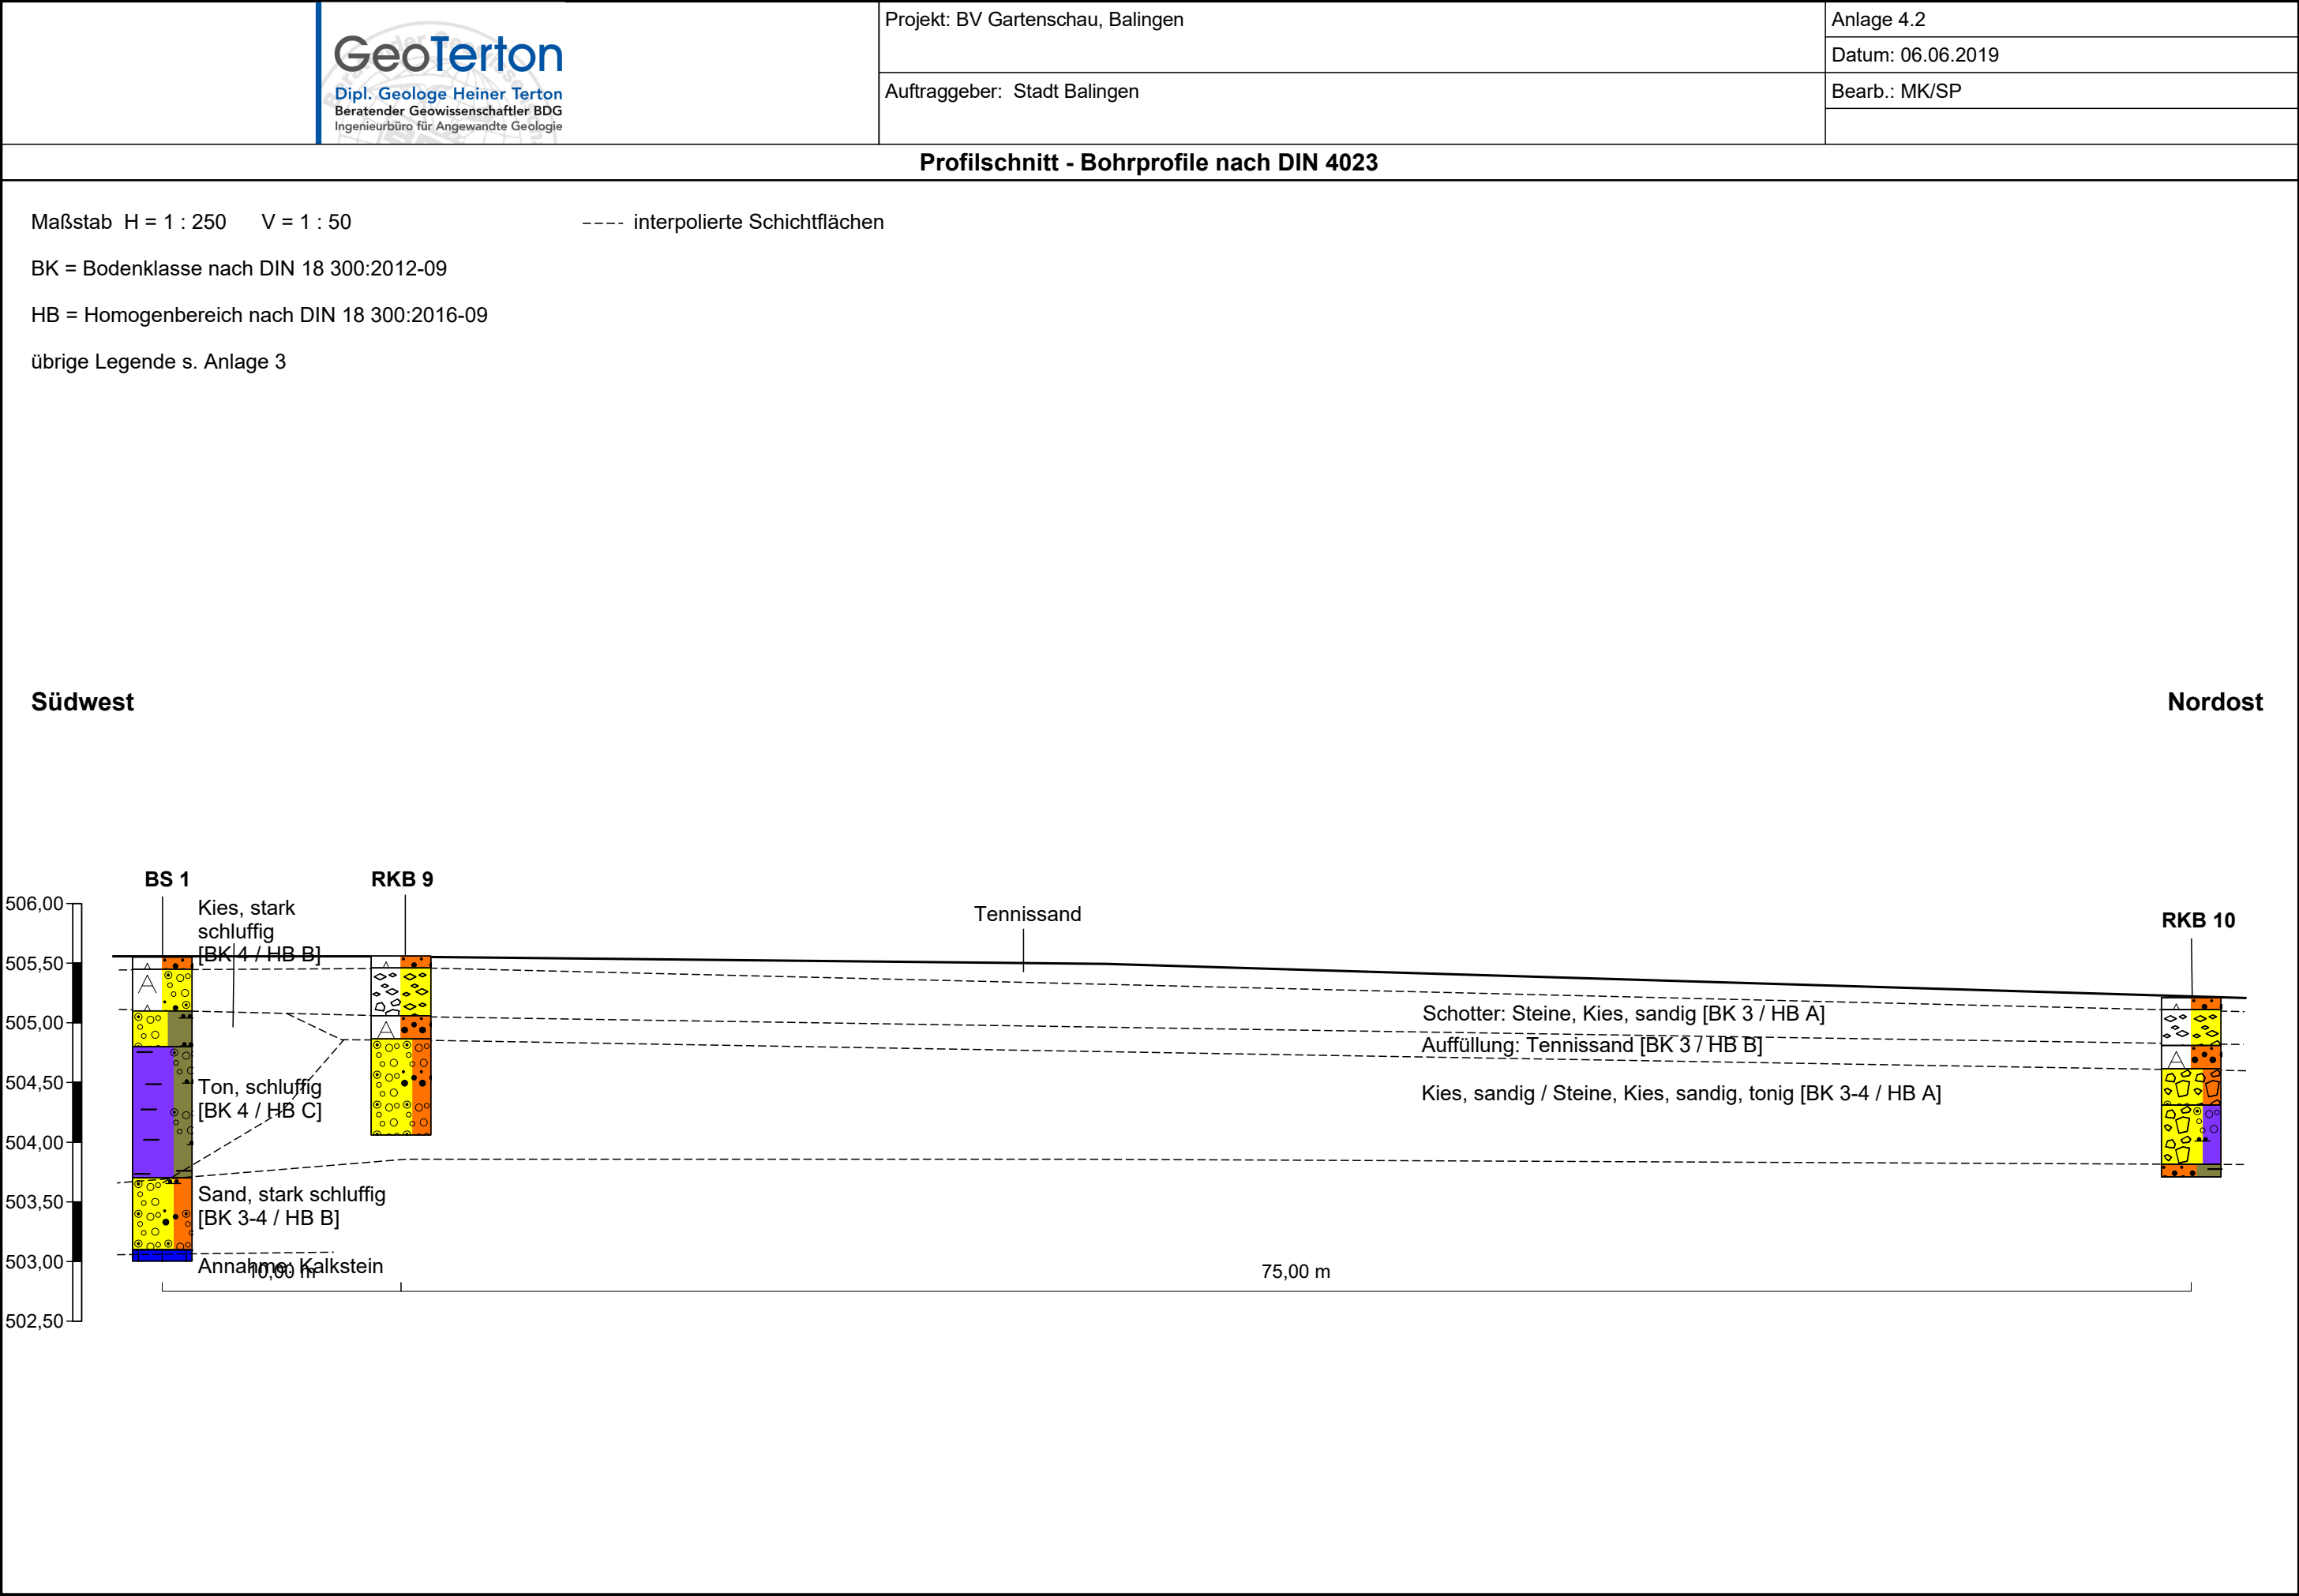
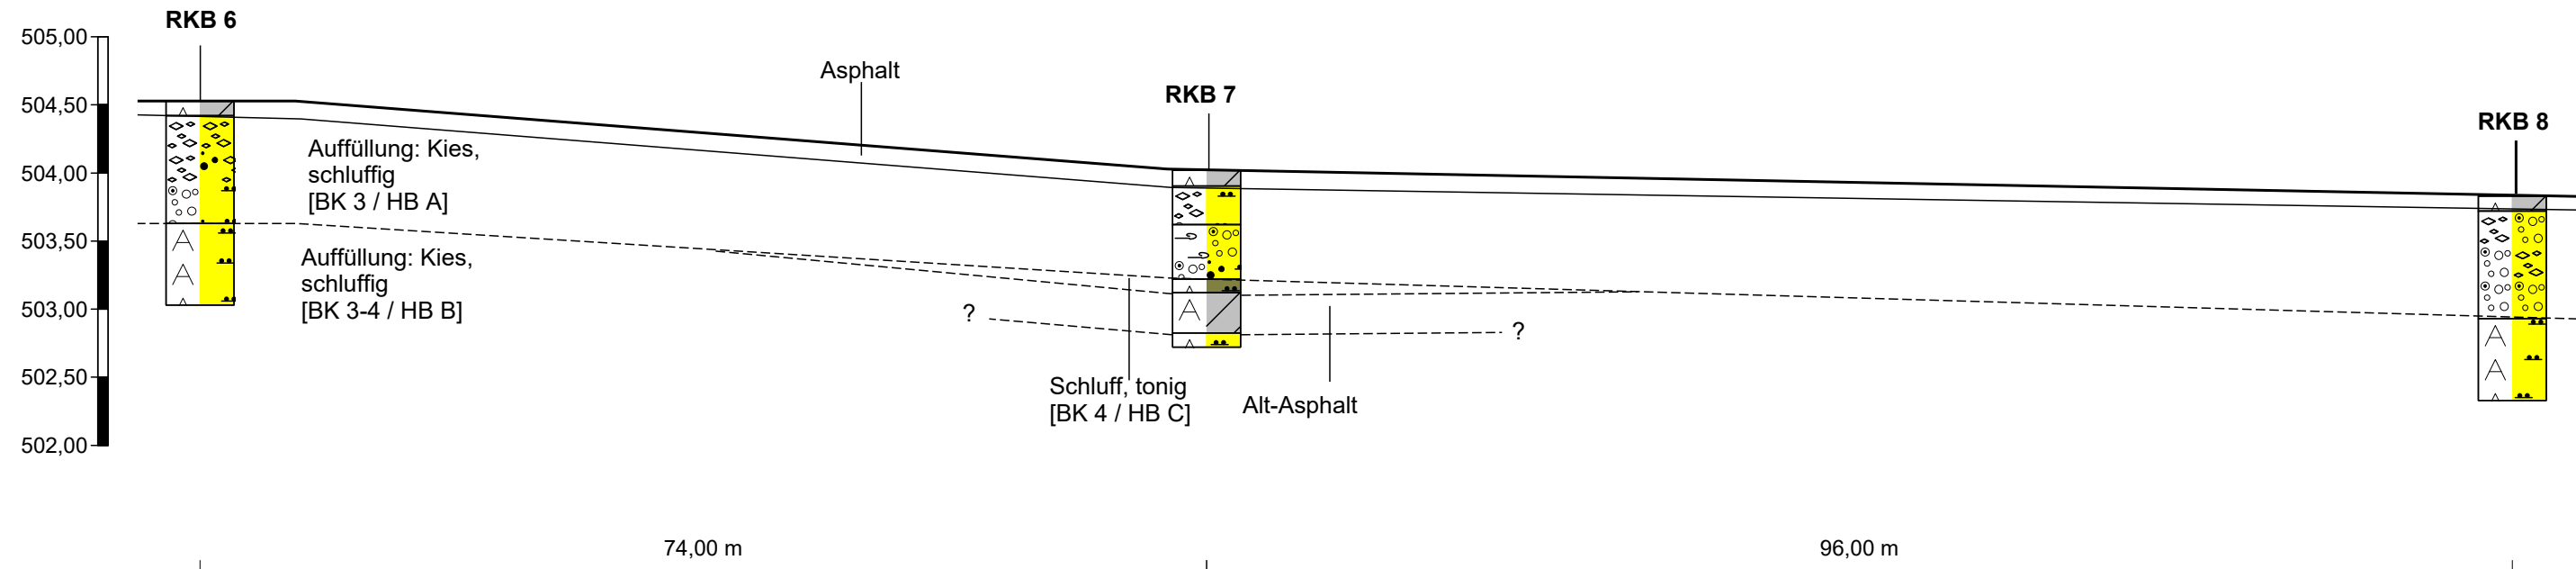
## **Anl. 4: Geotechnische Profilschnitte (schematisch)**

Profilschnitt - Bohrprofile nach DIN 4023

Maßstab H = 1 : 500    V = 1 : 50                  ----- interpolierte Schichtflächen
